COMUNE DI BARZANA

Piano di Governo del Territorio

STATO DI FATTO DEL CENTRO E DEI NUCLEI STORICI

INDAGINE SULLO STATO DI FATTO DEL CENTRO STORICO DI BARZANA

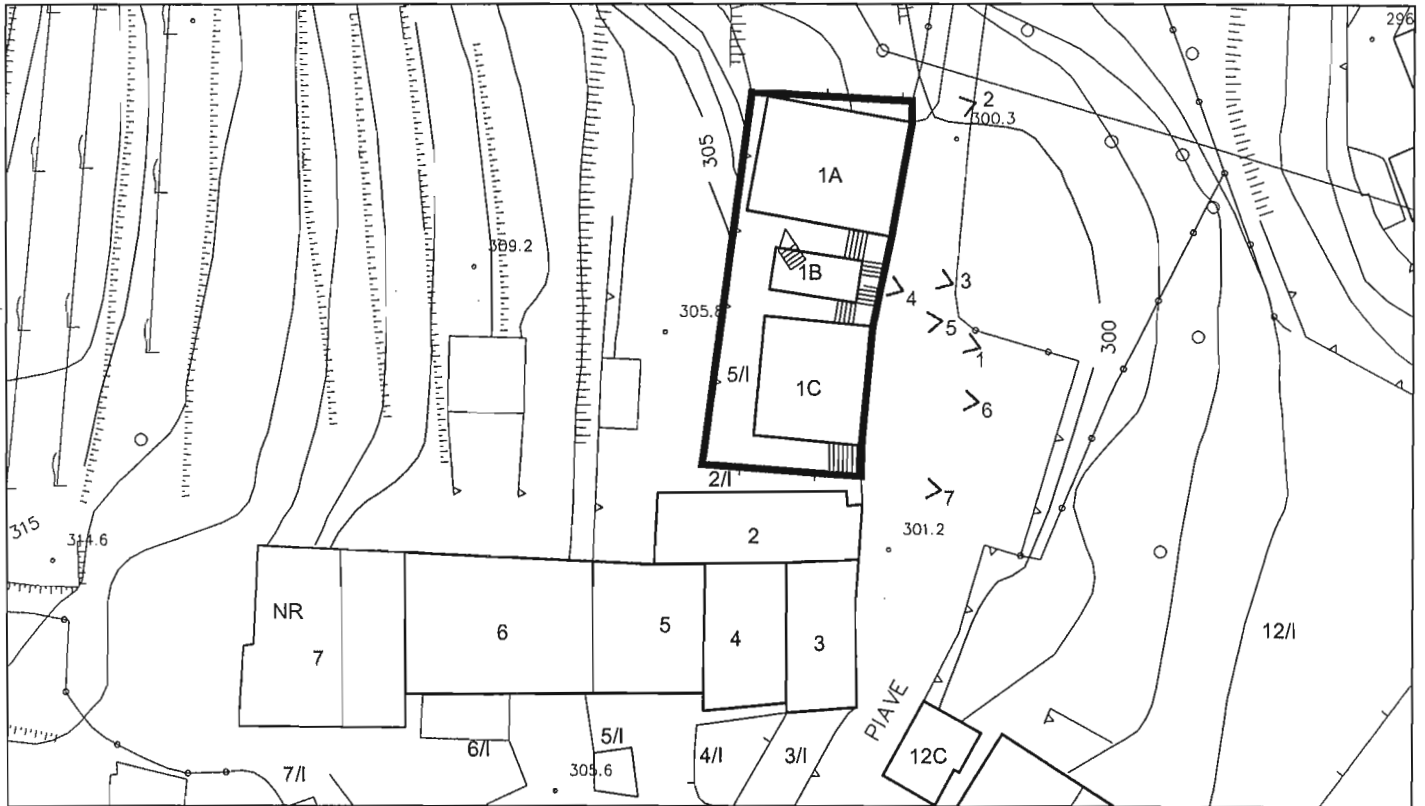
unità di rilevamento n. 1

<i>piani:</i>	fuori terra n. 4.
<i>superficie lorda di pavimento totale mq</i>	299.
<i>condizioni fisico funzionali</i>	buone.
<i>trasformazioni:</i>	l'edificio è presente nel catasto del 1813 senza variazioni planimetriche.
<i>destinazione e livello d'uso:</i>	residenza, completamente utilizzato.
<i>note:</i>	l'edificio è stato ristrutturato recentemente creando un'unica unità abitativa con gli edifici 1B e 1C collegati tra loro da nuove scale esterne.
<i>elementi di rilievo:</i>	giacitura e sagoma dell'edificio.
<i>valutazione architettonica:</i>	edificio di interesse urbanistico.

<i>piani:</i>	fuori terra n. 1.
<i>superficie lorda di pavimento totale mq</i>	16.
<i>condizioni fisico funzionali</i>	buone.
<i>trasformazioni:</i>	l'edificio è recente.
<i>destinazione e livello d'uso:</i>	accessorio alla residenza, completamente utilizzato.
<i>note:</i>	l'edificio è realizzato in calcestruzzo intonacato, la copertura è usata come piano da cui partono le scale che collegano gli edifici 1A e 1C.
<i>elementi di rilievo:</i>	nessuno.
<i>valutazione architettonica:</i>	edificio privo di interesse architettonico.

<i>piani:</i>	fuori terra n. 3.
<i>superficie lorda di pavimento totale mq</i>	170.
<i>condizioni fisico funzionali</i>	buone.
<i>trasformazioni:</i>	l'edificio, pur risultando nel catasto del 1903 senza variazioni planimetriche, è stato completamente demolito e ricostruito: la struttura è di cemento armato intonacato (da intervista sul luogo risulta che l'edificio originario fosse un portico).
<i>destinazione e livello d'uso:</i>	residenza, completamente utilizzato.
<i>note:</i>	l'edificio è stato ristrutturato recentemente creando un'unica unità abitativa con gli edifici 1A e 1B collegati tra loro da nuove scale esterne.
<i>elementi di rilievo:</i>	giacitura dell'edificio.
<i>valutazione architettonica:</i>	edificio di interesse urbanistico.

<i>descrizione:</i>	area di collegamento tra gli edifici 1A, 1B, 1C rampe con pavimentazione recente in lastre di porfido.
---------------------	--

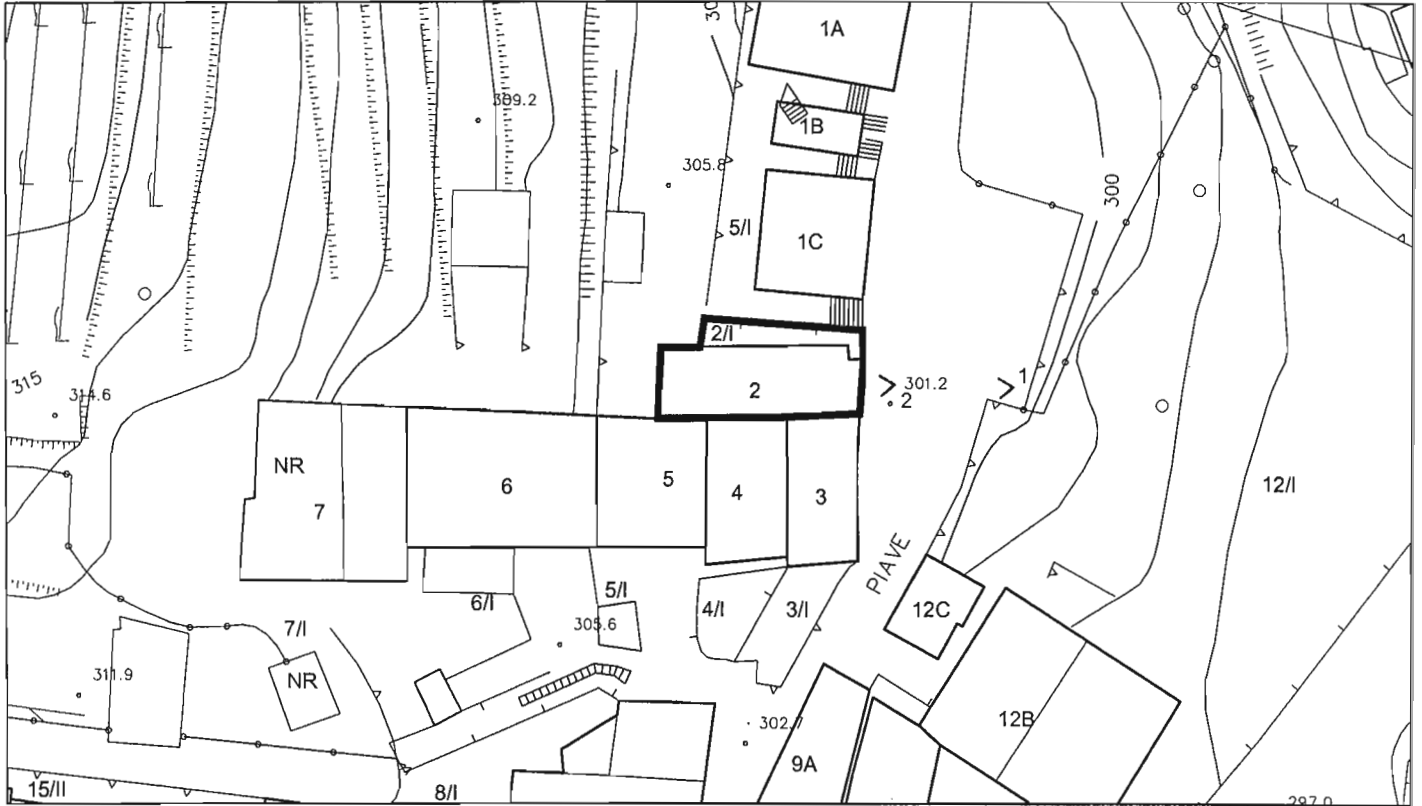
unità di rilevamento n. 2

<i>piani:</i>	fuori terra n. 2 e sottotetto utilizzabile.
<i>superficie lorda di pavimento totale mq</i>	155.
<i>condizioni fisico funzionali</i>	cattive.
<i>trasformazioni:</i>	l'edificio è presente nel catasto del 1813 senza variazioni planimetriche.
<i>destinazione e livello d'uso:</i>	deposito, utilizzato al 75%.
<i>note:</i>	l'edificio conserva l'aspetto originario delle facciate, anche se in stato di degrado. edificio rilevato parzialmente.
<i>elementi di rilievo:</i>	apertura a piano terra con contorni in pietra ed inferriata, la copertura ha la struttura in legno e il manto di copertura in coppi.
<i>valutazione architettonica:</i>	edificio di interesse urbanistico.

<i>descrizione:</i>	area con pavimentazione eterogenea con calcestruzzo in precario stato di conservazione.
---------------------	---

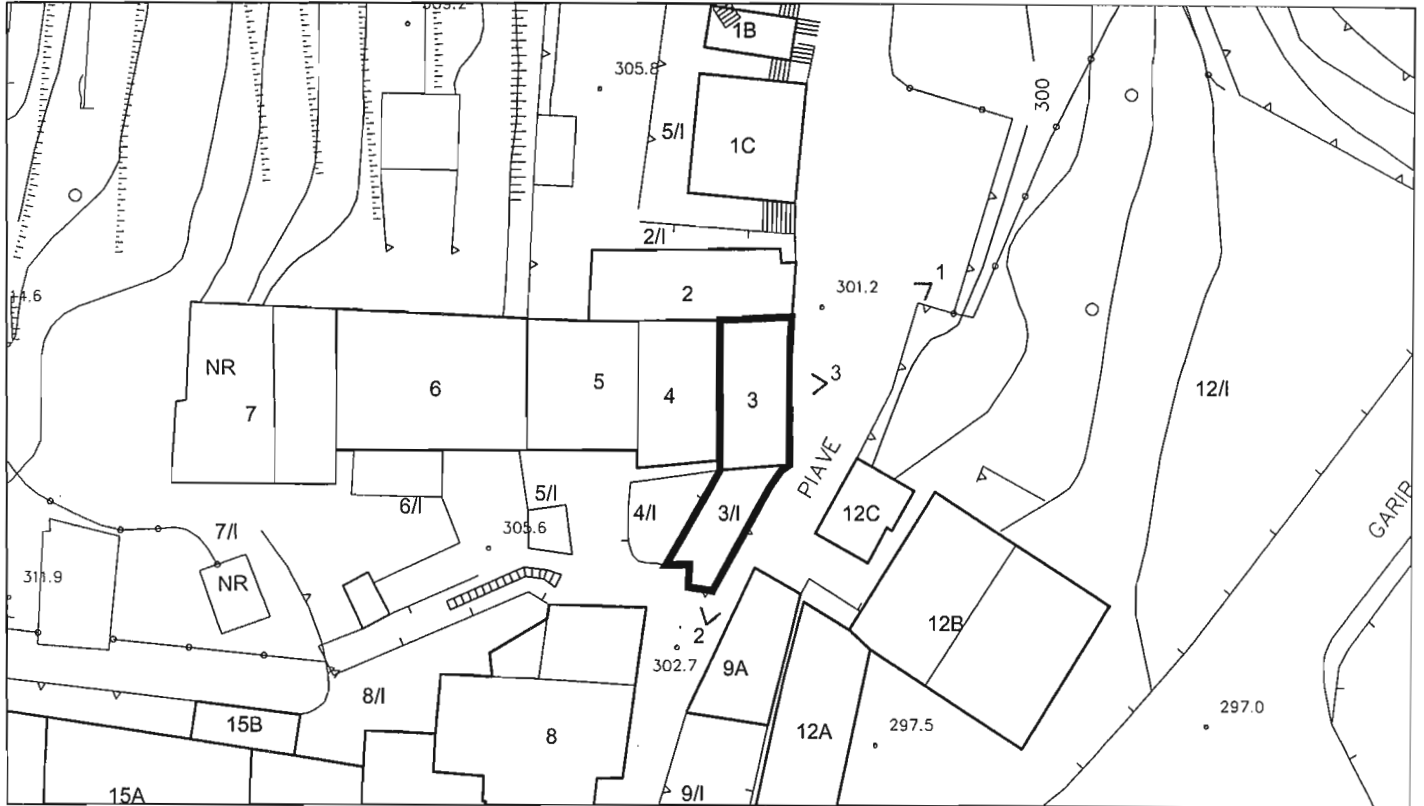
unità di rilevamento n. 3

<i>piani:</i>	fuori terra n. 3.
<i>superficie lorda di pavimento totale mq</i>	136.
<i>condizioni fisico funzionali</i>	buone.
<i>trasformazioni:</i>	l'edificio è presente nel catasto del 1813 senza variazioni planimetriche.
<i>destinazione e livello d'uso:</i>	residenza, completamente utilizzato.
<i>note:</i>	l'edificio è stato recentemente ristrutturato, mantenendo la forma del tetto originaria ed introducendo nuove scale esterne. edificio rilevato parzialmente.
<i>elementi di rilievo:</i>	apertura a piano terra con contorni in pietra originaria.
<i>valutazione architettonica:</i>	edificio di interesse urbanistico.

<i>descrizione:</i>	l'area è coperta con una tettoia in lastre ondulate, recintata con rete metallica ed è adibita a spazio per cani.
---------------------	---

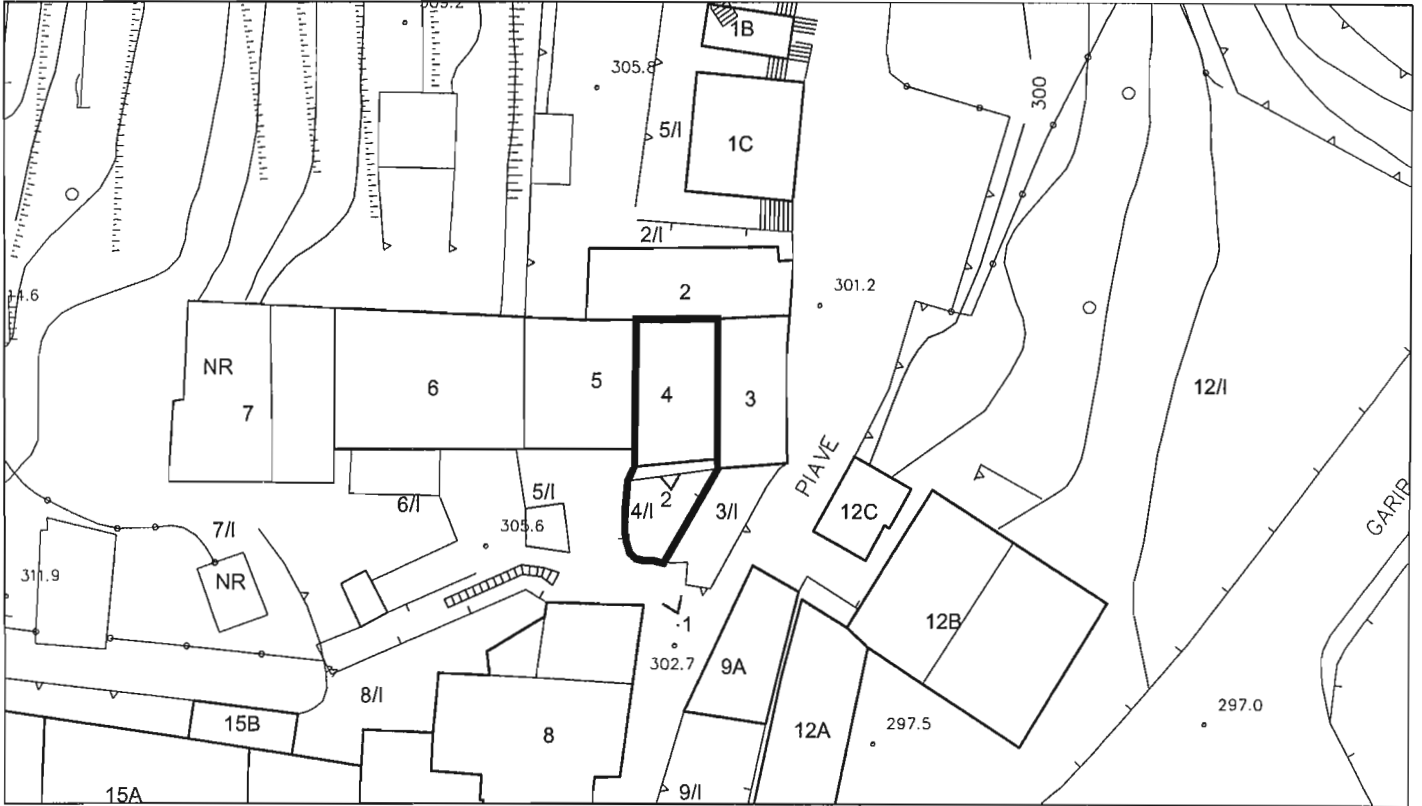
unità di rilevamento n. 4

<i>piani:</i>	fuori terra n. 3 e sottotetto utilizzabile.
<i>superficie lorda di pavimento totale mq</i>	185
<i>condizioni fisico funzionali</i>	mediocri.
<i>trasformazioni:</i>	l'edificio è presente nel catasto del 1813 senza variazioni planimetriche.
<i>destinazione e livello d'uso:</i>	residenza, completamente utilizzato.
<i>note:</i>	l'edificio mantiene i caratteri originari, con alcune modifiche puntuali. edificio rilevato parzialmente.
<i>elementi di rilievo:</i>	alcune aperture e portali con contorni in pietra (verniciata color rosso).
<i>valutazione architettonica:</i>	edificio di interesse urbanistico.

<i>descrizione:</i>	pavimentazione in calcestruzzo, area con pergolato di vite; presenza di costruzioni precarie: legnaia con tetto in lastre ondulate di materiale plastico.
---------------------	---

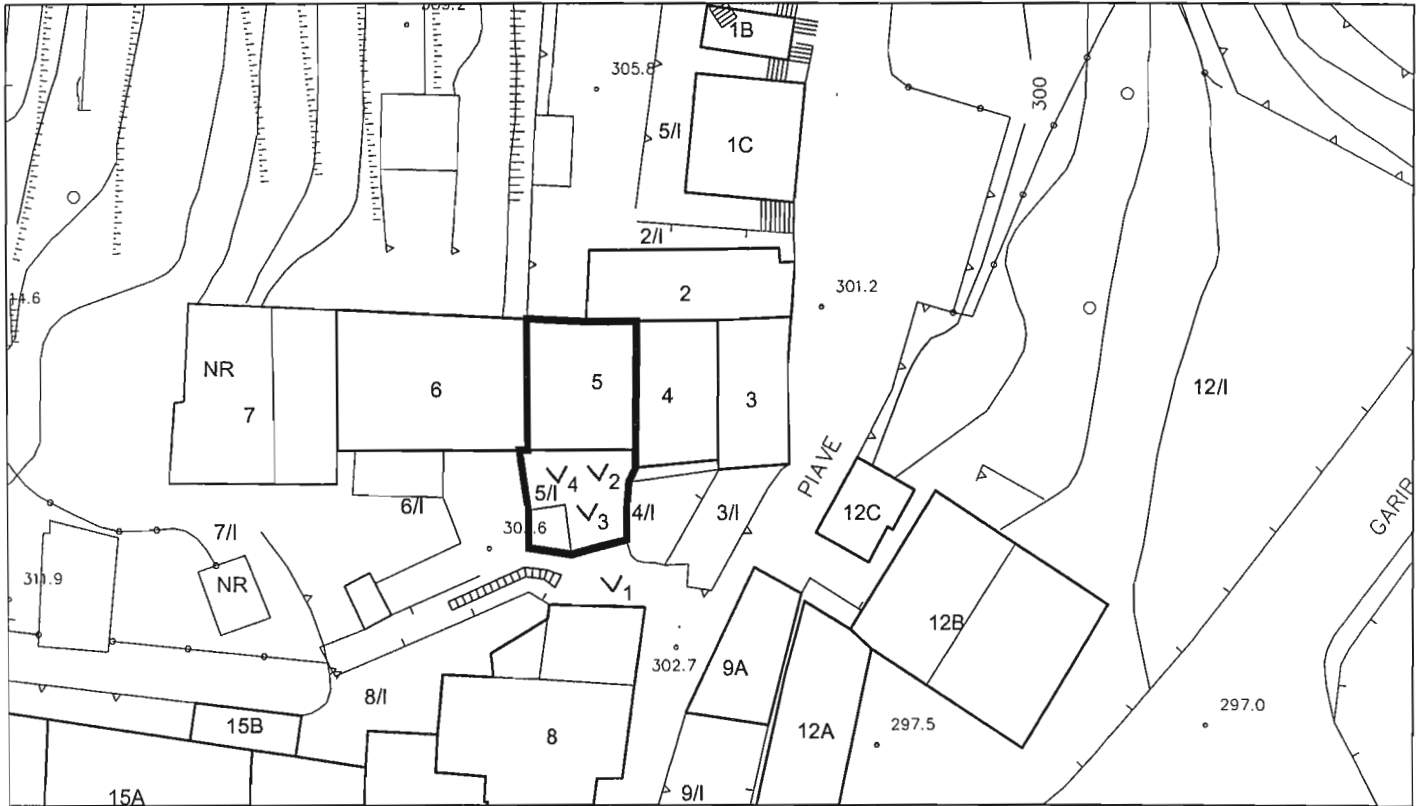
unità di rilevamento n. 5

<i>piani:</i>	fuori terra n. 3.
<i>superficie lorda di pavimento totale mq</i>	188.
<i>condizioni fisico funzionali</i>	buone.
<i>trasformazioni:</i>	l'edificio è presente nel catasto del 1813 senza variazioni planimetriche.
<i>destinazione e livello d'uso:</i>	residenza, completamente utilizzato.
<i>note:</i>	l'edificio mantiene una disposizione ordinata della facciata. edificio rilevato parzialmente.
<i>elementi di rilievo:</i>	aperture con contorni in pietra, portale d'ingresso e gradini in pietra. edificio rilevato parzialmente.
<i>valutazione architettonica:</i>	edificio di interesse urbanistico.

<i>descrizione:</i>	pavimentazione in lastre di porfido; nell'area è presente una tettoia (autorimessa), ricoperta di edera.
---------------------	--

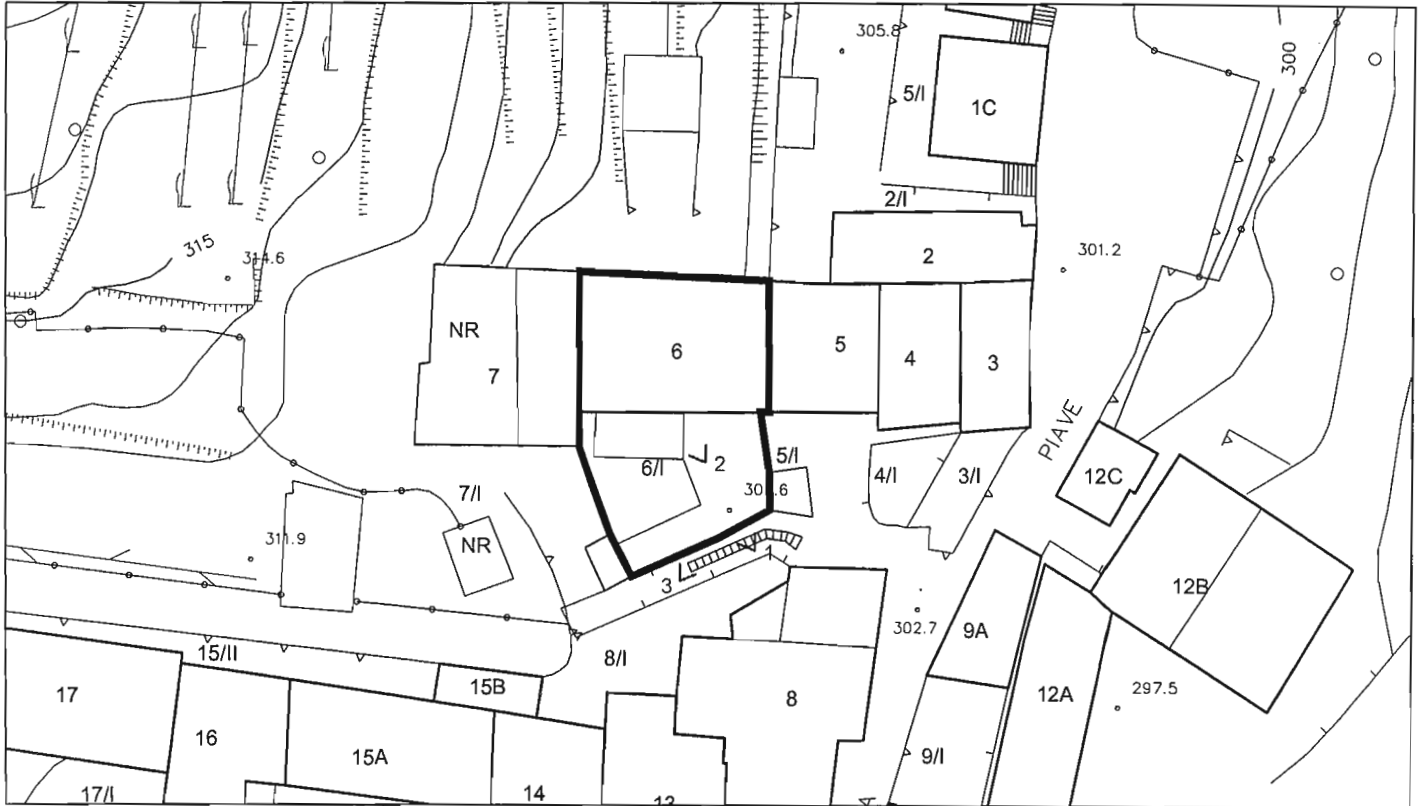
unità di rilevamento n. 6

<i>piani:</i>	fuori terra n. 2.
<i>superficie lorda di pavimento totale mq</i>	225.
<i>condizioni fisico funzionali</i>	buone.
<i>trasformazioni:</i>	l'edificio è presente nel catasto del 1813 senza variazioni planimetriche.
<i>destinazione e livello d'uso:</i>	residenza, completamente utilizzato.
<i>note:</i>	i contorni lapidei delle aperture sono stati sostituiti; presenta un terrazzo e la copertura in cemento armato. edificio rilevato parzialmente.
<i>elementi di rilievo:</i>	aperture con contorni in pietra non storici.
<i>valutazione architettonica:</i>	edificio di interesse urbanistico.

<i>descrizione:</i>	una parte dell'area è pavimentata con lastre di porfido, un'altra parte in calcestruzzo, una terza parte è a verde.
---------------------	---

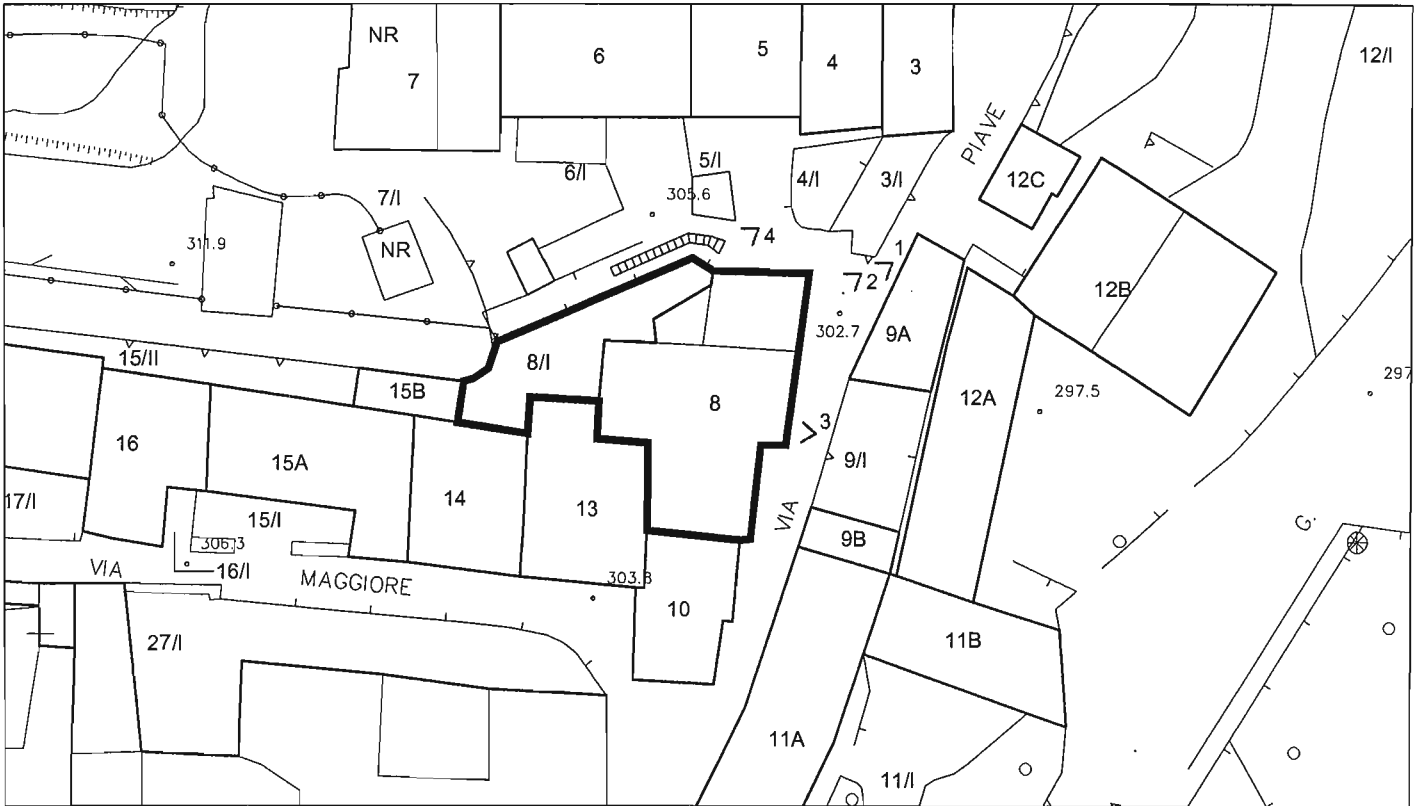
unità di rilevamento n. 8

<i>piani:</i>	fuori terra n. 4.
<i>superficie lorda di pavimento totale mq</i>	663
<i>condizioni fisico funzionali</i>	buone.
<i>trasformazioni:</i>	l'edificio è presente nel catasto del 1813, ma la planimetria odierna è riscontrabile solo nel catasto del 1903.
<i>destinazione e livello d'uso:</i>	residenza, completamente utilizzato.
<i>note:</i>	l'edificio è stato ristrutturato e trasformato presenta sulla facciata a est un sistema di ballatoi in legno.
<i>elementi di rilievo:</i>	giacitura, alcune aperture con contorni in pietra
<i>valutazione architettonica:</i>	edificio di interesse urbanistico.

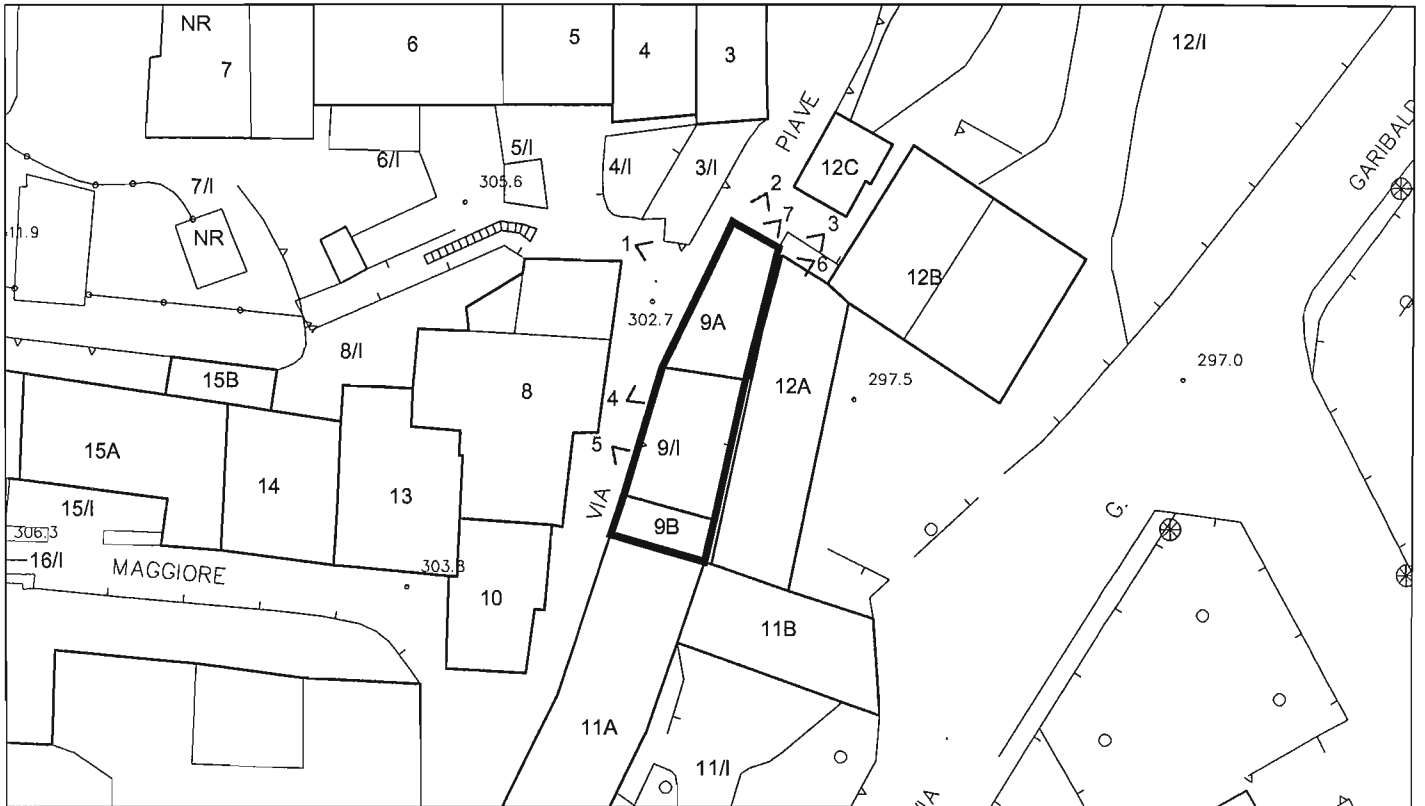
unità di rilevamento n. 9

<i>piani:</i>	fuori terra n. 2.
<i>superficie lorda di pavimento totale mq</i>	96
<i>condizioni fisico funzionali</i>	mediocri.
<i>trasformazioni:</i>	l'edificio è presente nel catasto del 1813 senza variazioni planimetriche.
<i>destinazione e livello d'uso:</i>	agricolo (fienile), completamente utilizzato.
<i>note:</i>	l'edificio mantiene l'impianto e l'aspetto originari
<i>elementi di rilievo:</i>	giacitura, muratura in pietra, struttura del tetto in legno, manto in coppi, contorni in pietra delle aperture.
<i>valutazione architettonica:</i>	edificio di interesse architettonico.

<i>piani:</i>	fuori terra n. 1.
<i>superficie lorda di pavimento totale mq</i>	17,50.
<i>condizioni fisico funzionali</i>	mediocri.
<i>trasformazioni:</i>	l'edificio è presente nel catasto del 1903 senza variazioni planimetriche.
<i>destinazione e livello d'uso:</i>	agricolo (deposito), completamente utilizzato.
<i>note:</i>	l'edificio è costituito da pilastri in mattoni su cui poggia una copertura in legno rivestita di coppi, probabilmente era una sorta di legnaia.
<i>elementi di rilievo:</i>	giacitura e sagoma dell'edificio.
<i>valutazione architettonica:</i>	edificio di interesse urbanistico.

<i>descrizione:</i>	area a verde.
---------------------	---------------

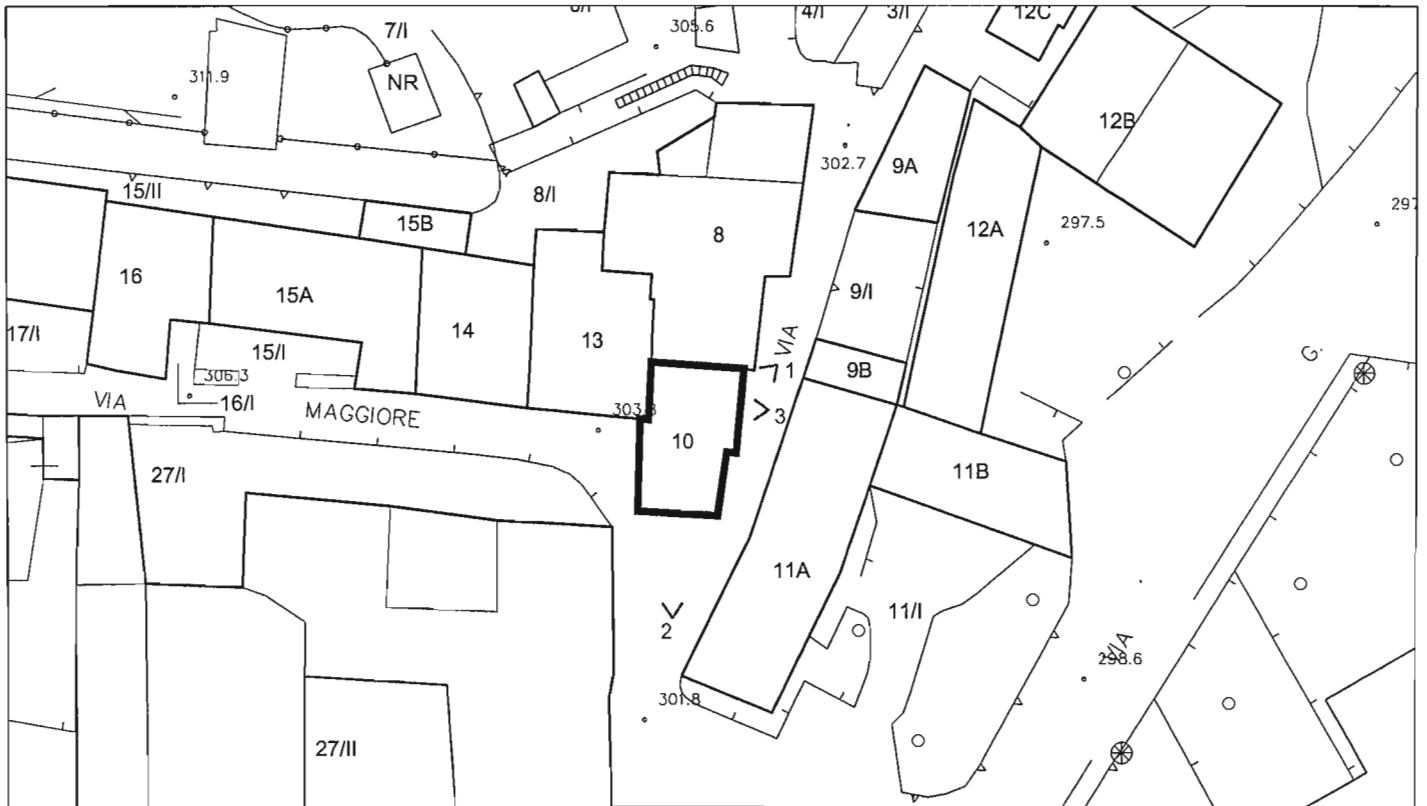
unità di rilevamento n. 10

<i>piani:</i>	fuori terra n. 2 e sottotetto utilizzabile.
<i>superficie lorda di pavimento totale mq</i>	146.
<i>condizioni fisico funzionali</i>	mediocri.
<i>trasformazioni:</i>	l'edificio è presente nel catasto del 1813 senza variazioni planimetriche.
<i>destinazione e livello d'uso:</i>	residenza, completamente utilizzato.
<i>note:</i>	l'edificio è stato ristrutturato con evidente variazione della posizione e della tipologia delle aperture.
<i>elementi di rilievo:</i>	giacitura e sagoma dell'edificio.
<i>valutazione architettonica:</i>	edificio di interesse urbanistico.

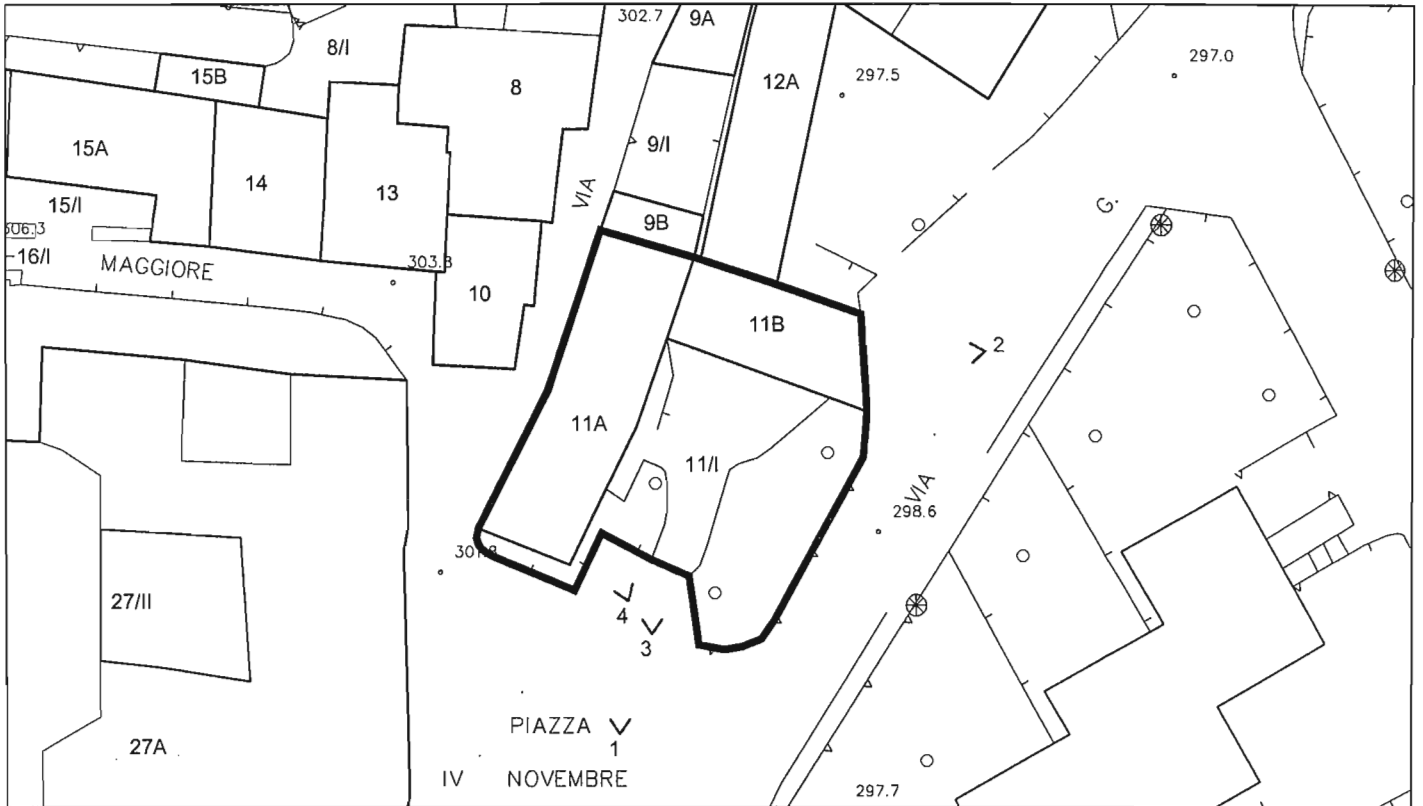
unità di rilevamento n. 11

<i>piani:</i>	fuori terra n. 2.
<i>superficie lorda di pavimento totale mq</i>	275,50.
<i>condizioni fisico funzionali</i>	buone.
<i>trasformazioni:</i>	l'edificio è presente nel catasto del 1813 senza variazioni planimetriche.
<i>destinazione e livello d'uso:</i>	residenza ed esercizio commerciale (parrucchiera), completamente utilizzato.
<i>note:</i>	l'edificio è stato ristrutturato recentemente, mantenendo solo alcune aperture con i contorni in pietra.
<i>elementi di rilievo:</i>	giacitura e sagoma dell'edificio; alcuni contorni in pietra di aperture.
<i>valutazione architettonica:</i>	edificio di interesse urbanistico.

<i>piani:</i>	fuori terra n. 2.
<i>superficie lorda di pavimento totale mq</i>	149.
<i>condizioni fisico funzionali</i>	buone.
<i>trasformazioni:</i>	l'edificio è stato parzialmente trasformato, soprattutto per la realizzazione di nuove aperture al piano terra.
<i>destinazione e livello d'uso:</i>	residenza, completamente utilizzato.
<i>note:</i>	l'edificio è stato ristrutturato e non sono più visibili i caratteri originari delle facciate.
<i>elementi di rilievo:</i>	giacitura e sagoma dell'edificio.
<i>valutazione architettonica:</i>	edificio di interesse urbanistico.

<i>descrizione:</i>	area in parte pavimentata con lastre di porfido, in parte a verde.
---------------------	--

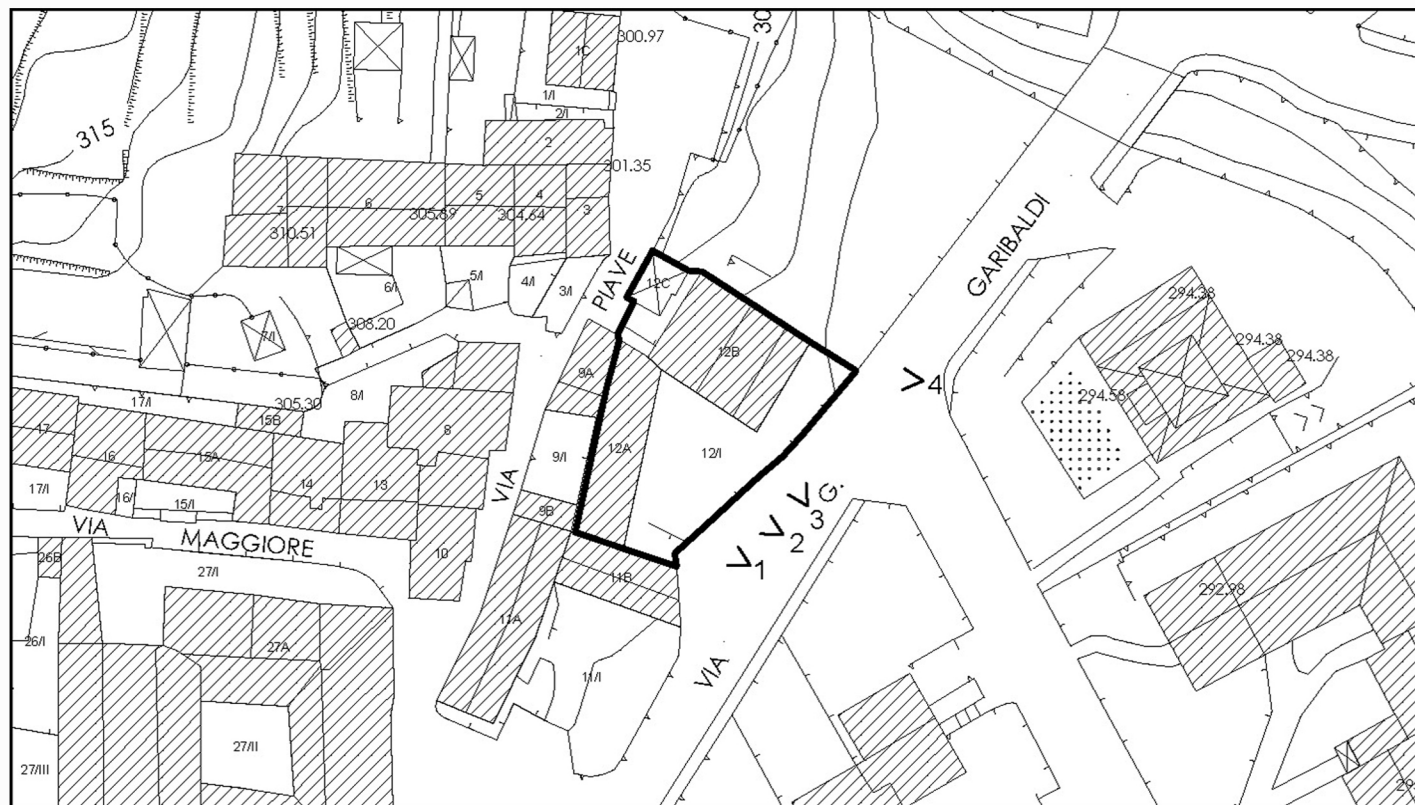
unità di rilevamento n. 12

<i>piani:</i>	fuori terra n. 2.
<i>superficie lorda di pavimento totale mq</i>	212,50.
<i>condizioni fisico funzionali</i>	mediocri.
<i>trasformazioni:</i>	l'edificio non è presente nei catasti storici.
<i>destinazione e livello d'uso:</i>	deposito, completamente utilizzato.
<i>note:</i>	edificio recente, privo di finiture (senza intonaco e serramenti).
<i>elementi di rilievo:</i>	nessuno.
<i>valutazione architettonica:</i>	edificio privo di interesse architettonico.

<i>piani:</i>	fuori terra n. 3.
<i>superficie lorda di pavimento totale mq</i>	455.
<i>condizioni fisico funzionali</i>	buone.
<i>trasformazioni:</i>	l'edificio è stato parzialmente trasformato, con creazione di nuove aperture, nuovi terrazzi e scale esterne.
<i>destinazione e livello d'uso:</i>	residenza, completamente utilizzato.
<i>note:</i>	l'edificio è interamente percorso da due terrazzi in cemento armato collegati tra loro da una scala, che consentono l'accesso al primo e al secondo piano.
<i>elementi di rilievo:</i>	giacitura e sagoma dell'edificio.
<i>valutazione architettonica:</i>	edificio di interesse urbanistico.

<i>piani:</i>	fuori terra n. 1.
<i>superficie lorda di pavimento totale mq</i>	24
<i>condizioni fisico funzionali</i>	buone.
<i>trasformazioni:</i>	l'edificio non è presente nei catasti storici.
<i>destinazione e livello d'uso:</i>	accessorio alla residenza (autorimessa), completamente utilizzato.
<i>note:</i>	edificio in calcestruzzo armato con copertura in legno rivestita in coppi.
<i>elementi di rilievo:</i>	nessuno.
<i>valutazione architettonica:</i>	edificio privo di interesse architettonico.

area a verde (prato-giardino-orto).

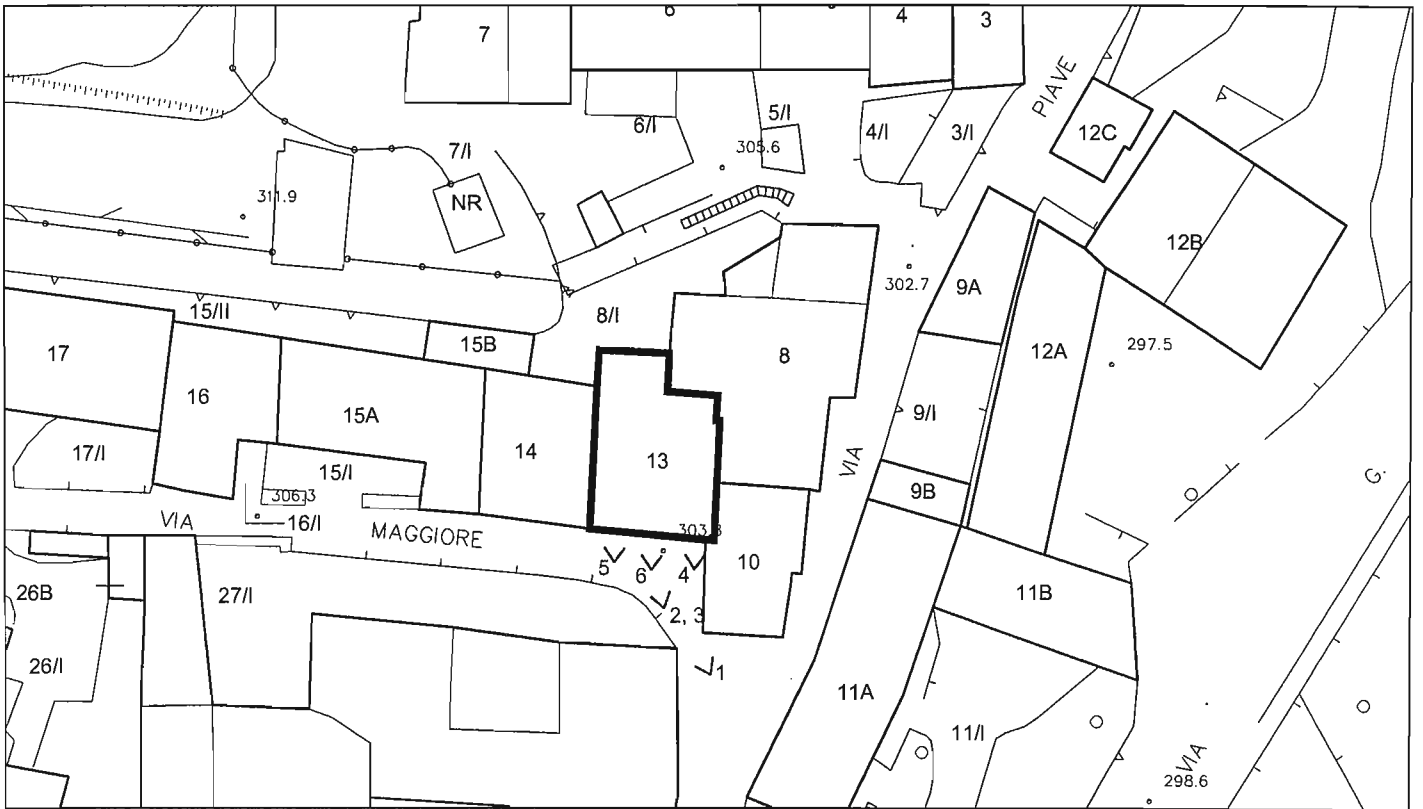
unità di rilevamento n. 13

<i>piani:</i>	fuori terra n. 3.
<i>superficie lorda di pavimento totale mq</i>	265.
<i>condizioni fisico funzionali</i>	buone.
<i>trasformazioni:</i>	l'edificio è presente nel catasto del 1813, l'aggiunta del corpo a nord è da datare dopo il 1903.
<i>destinazione e livello d'uso:</i>	residenza, completamente utilizzato.
<i>note:</i>	l'edificio mantiene l'aspetto originario delle facciate e conserva tutte le cornici ed un balconcino in pietra; anche internamente sono presenti elementi in pietra (cornici, gradini)
<i>elementi di rilievo:</i>	balconcino in pietra, davanzali e contorni aperture in pietra.
<i>valutazione architettonica:</i>	edificio di interesse architettonico.

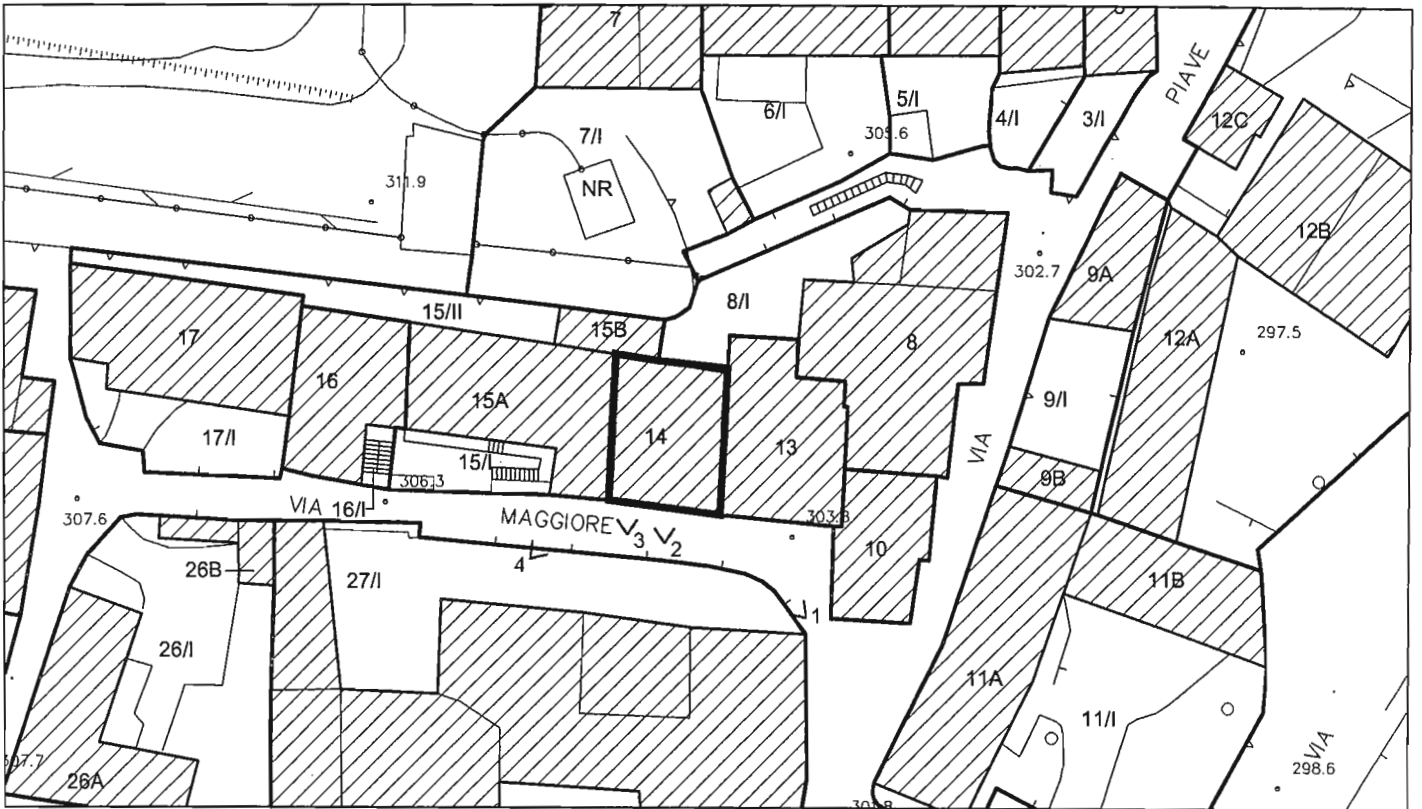
unità di rilevamento n. 14

<i>piani:</i>	fuori terra n. 3.
<i>superficie lorda di pavimento totale mq</i>	212.
<i>condizioni fisico funzionali</i>	mediocri.
<i>trasformazioni:</i>	l'edificio è presente nel catasto del 1813 senza variazioni planimetriche.
<i>destinazione e livello d'uso:</i>	residenza, completamente utilizzato.
<i>note:</i>	l'edificio mantiene l'aspetto originario della facciata a piano terra mentre i piani superiori sono stati modificati con la realizzazione di due balconi e di una gronda in cemento armato a sostegno della copertura lignea; edificio rilevato parzialmente.
<i>elementi di rilievo:</i>	giacitura storica; portale, gradino e contorni aperture in pietra al piano terra.
<i>valutazione architettonica:</i>	edificio di interesse urbanistico.

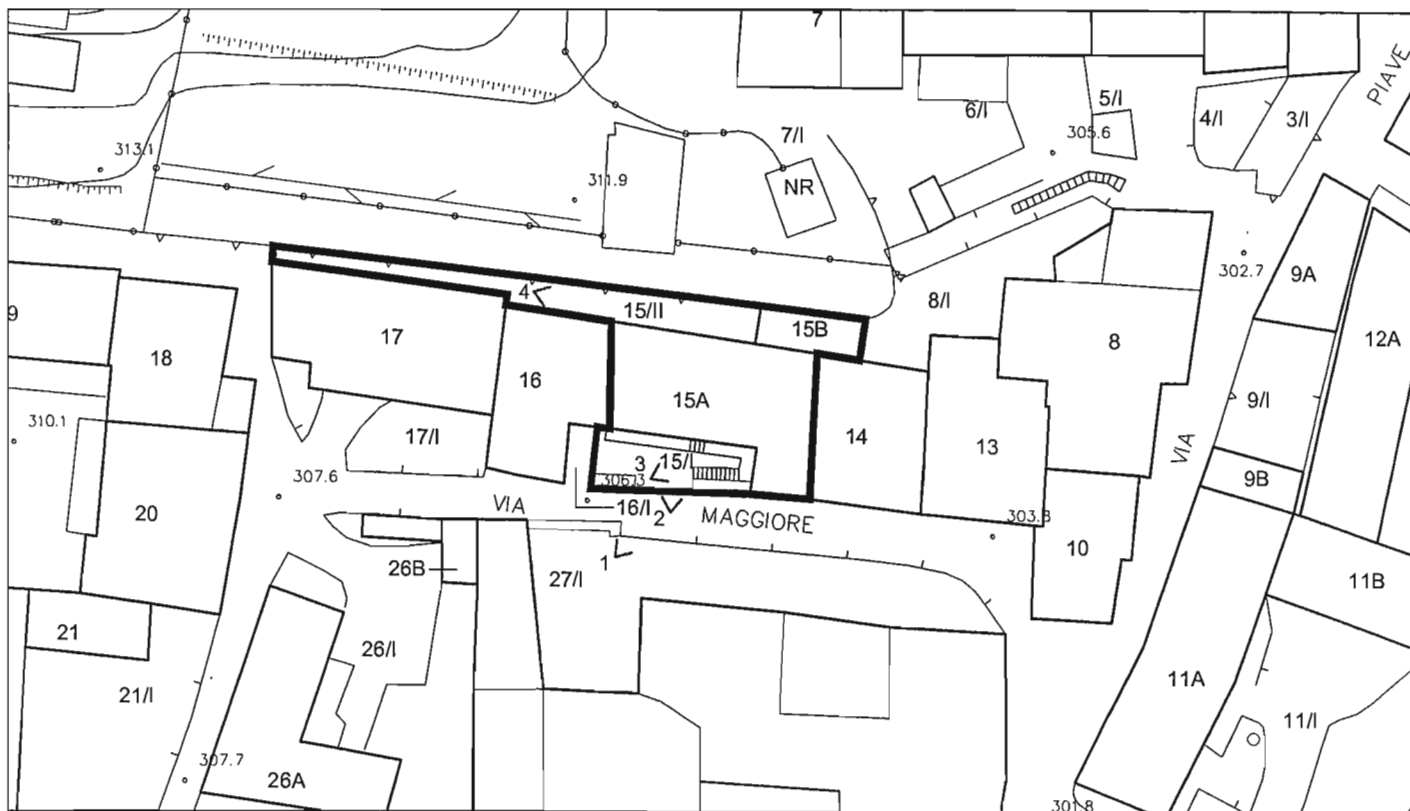
unità di rilevamento n. 15

<i>piani:</i>	fuori terra n. 2.
<i>superficie lorda di pavimento totale mq</i>	209.
<i>condizioni fisico funzionali</i>	buone.
<i>trasformazioni:</i>	l'edificio è presente nel catasto del 1813, ma la forma planimetrica odierna è rilevabile solo nel catasto del 1903.
<i>destinazione e livello d'uso:</i>	residenza, completamente utilizzato.
<i>note:</i>	l'edificio è stato ristrutturato con l'aggiunta di elementi di distribuzione verticali e orizzontali (scale e ballatoi); edificio rilevato parzialmente.
<i>elementi di rilievo:</i>	giacitura e sagoma dell'edificio; portale d'ingresso a piano terra ad arco.
<i>valutazione architettonica:</i>	edificio di interesse urbanistico.

<i>piani:</i>	fuori terra n. 1.
<i>superficie lorda di pavimento totale mq</i>	18.
<i>condizioni fisico funzionali</i>	cattive.
<i>trasformazioni:</i>	edificio recente.
<i>destinazione e livello d'uso:</i>	deposito, completamente utilizzato.
<i>note:</i>	edificio rilevato parzialmente.
<i>elementi di rilievo:</i>	nessuno.
<i>valutazione architettonica:</i>	edificio privo di interesse architettonico.

descrizione: area pavimentata con calcestruzzo.

descrizione: striscia di terra battuta su cui si affacciano anche le unità 16 e 17.

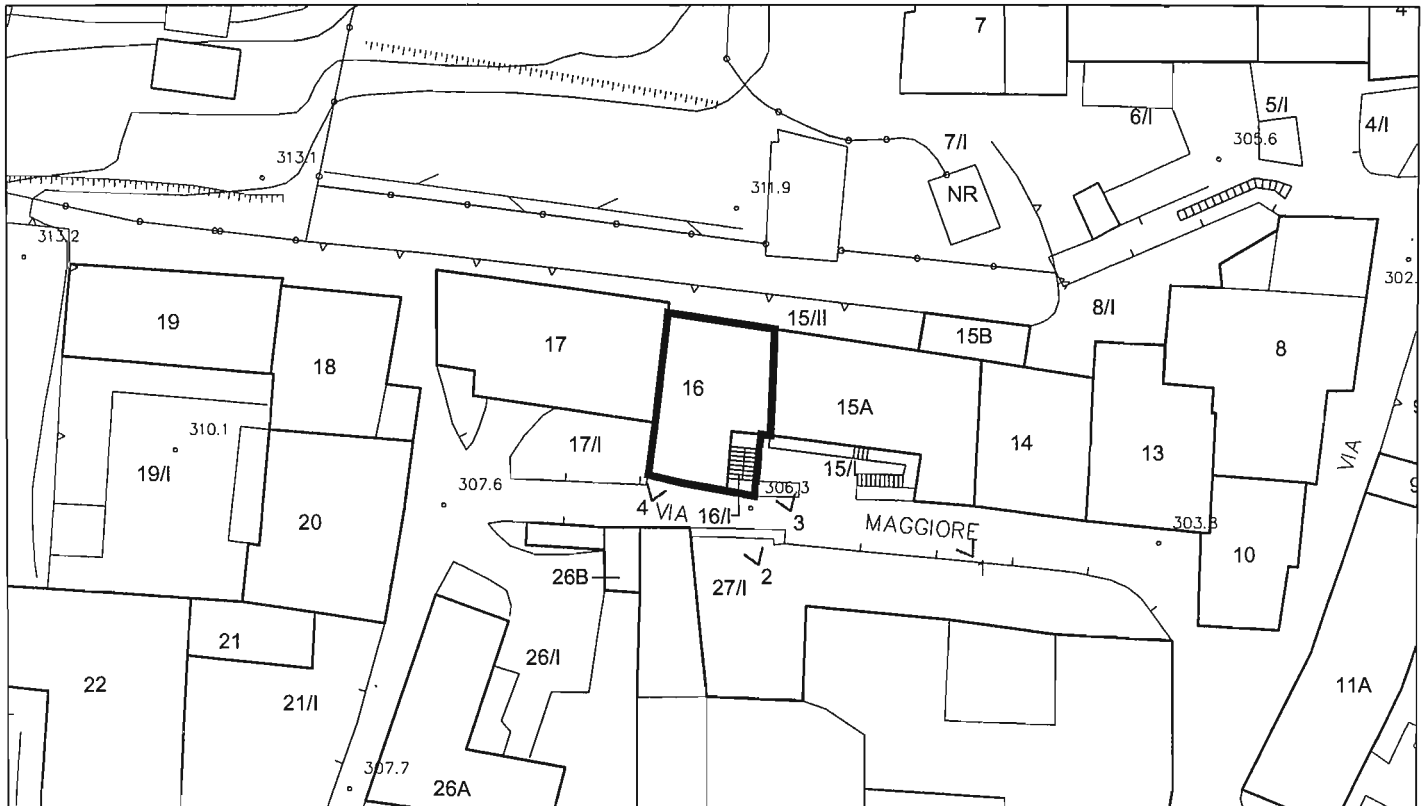
unità di rilevamento n. 16

<i>piani:</i>	fuori terra n. 3.
<i>superficie lorda di pavimento totale mq</i>	219.
<i>condizioni fisico funzionali</i>	buone.
<i>trasformazioni:</i>	l'edificio è presente nel catasto del 1813, senza variazioni planimetriche.
<i>destinazione e livello d'uso:</i>	residenza (edificio di proprietà comunale), completamente utilizzato.
<i>note:</i>	l'edificio è stato ristrutturato con l'aggiunta di una scala esterna in ferro. edificio rilevato parzialmente.
<i>elementi di rilievo:</i>	giacitura e sagoma dell'edificio.
<i>valutazione architettonica:</i>	edificio di interesse urbanistico

<i>descrizione:</i>	area pavimentata con lastre di porfido interamente occupata dalla scala in ferro che consente l'ingresso ai vari piani.
---------------------	---

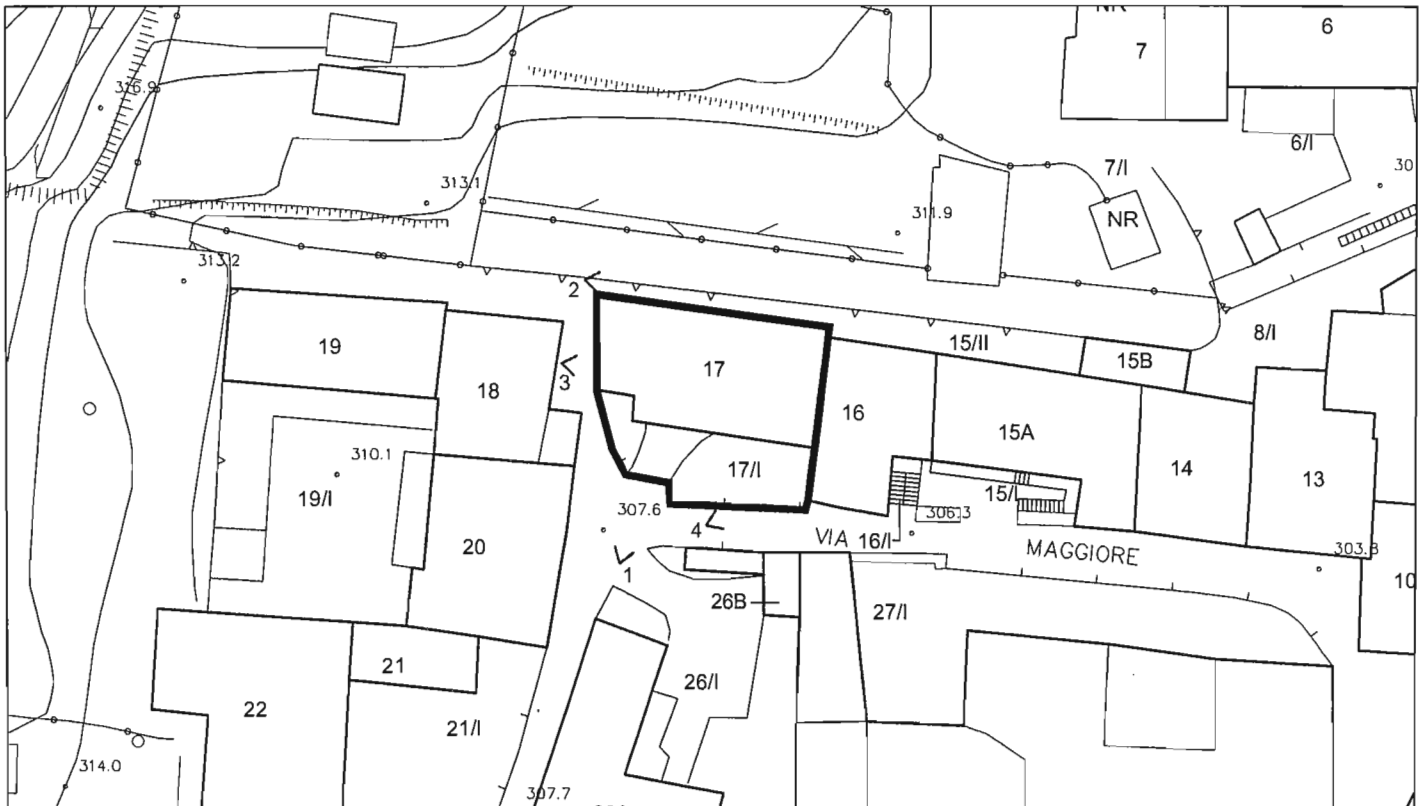
unità di rilevamento n. 17

<i>piani:</i>	fuori terra n. 2.
<i>superficie lorda di pavimento totale mq</i>	231.
<i>condizioni fisico funzionali</i>	buone.
<i>trasformazioni:</i>	l'edificio è presente nel catasto del 1813, senza variazioni planimetriche.
<i>destinazione e livello d'uso:</i>	residenza, completamente utilizzato.
<i>note:</i>	l'edificio è stato recentemente ristrutturato.
<i>elementi di rilievo:</i>	giacitura e sagoma dell'edificio, parti di muratura non intonacate.
<i>valutazione architettonica:</i>	edificio di interesse urbanistico.

<i>descrizione:</i>	area in parte pavimentata con lastre di porfido; in parte giardino.
---------------------	---
