COMUNE DI BARZANA

Piano di Governo del Territorio

STATO DI FATTO DEL CENTRO E DEI NUCLEI STORICI

INDAGINE SULLO STATO DI FATTO DEL CENTRO STORICO DI BARZANA

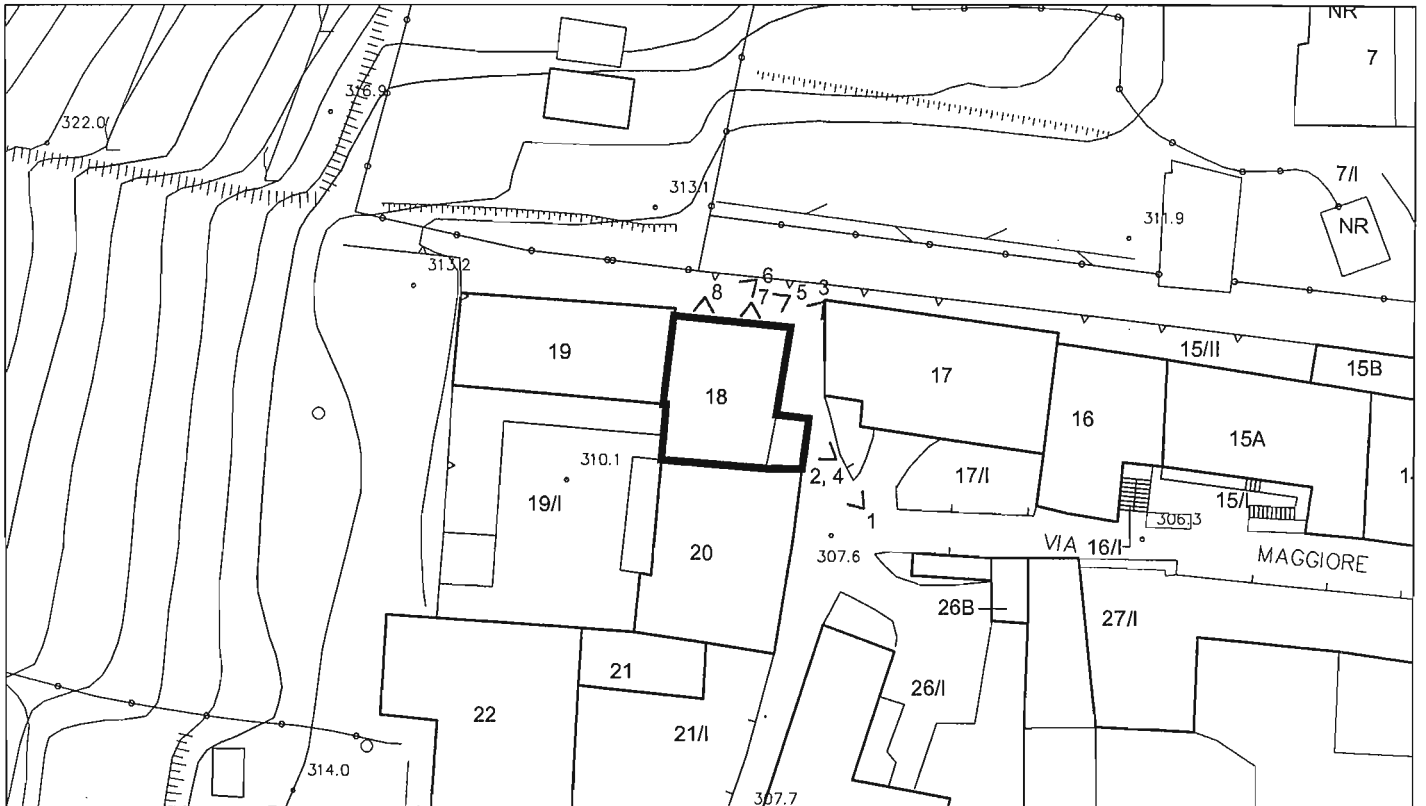
unità di rilevamento n. 18

<i>piani:</i>	fuori terra n. 3.
<i>superficie lorda di pavimento totale mq</i>	236,50.
<i>condizioni fisico funzionali</i>	buone.
<i>trasformazioni:</i>	l'edificio è presente nel catasto del 1813, ma l'odierna planimetria è rilevabile nel catasto del 1903.
<i>destinazione e livello d'uso:</i>	residenza, completamente utilizzato.
<i>note:</i>	l'edificio presenta diversi elementi di pregio anche se non inseriti in modo organico delle facciate e disomogenei tra loro; probabilmente ha subito trasformazioni, come si può dedurre anche dall'analisi dei catasti storici. edificio rilevato parzialmente.
<i>elementi di rilievo:</i>	giacitura e sagoma dell'edificio, portale d'ingresso ad arco, balcone e mensole in pietra, aperture ad arco sulla facciata a est, aperture con contorni in pietra ed inferriate su tutte le facciate, struttura del tetto in legno.
<i>valutazione architettonica:</i>	edificio di interesse architettonico.

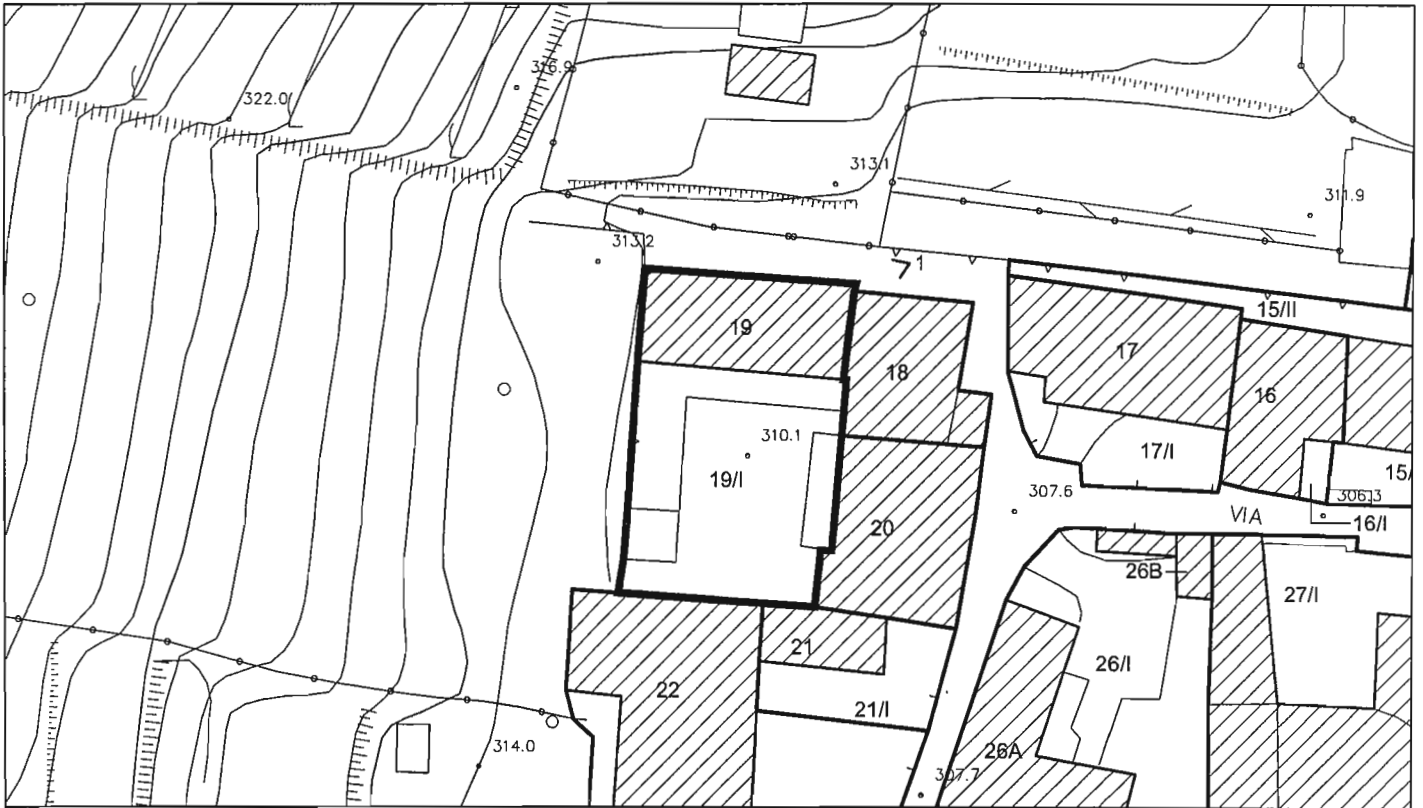
unità di rilevamento n. 19

<i>piani:</i>	fuori terra n. 2.
<i>superficie lorda di pavimento totale mq</i>	173.
<i>condizioni fisico funzionali</i>	buone.
<i>trasformazioni:</i>	l'edificio è presente nel catasto del 1813, senza variazioni planimetriche.
<i>destinazione e livello d'uso:</i>	residenza, utilizzato al 75%.
<i>note:</i>	l'edificio è stato ristrutturato nella parte ovest, eliminando elementi di interesse che sono ancora visibili nella parte non sistemata. edificio rilevato parzialmente.
<i>elementi di rilievo:</i>	giacitura e sagoma dell'edificio, aperture con contorni in pietra, struttura del tetto in legno.
<i>valutazione architettonica:</i>	edificio di interesse urbanistico.

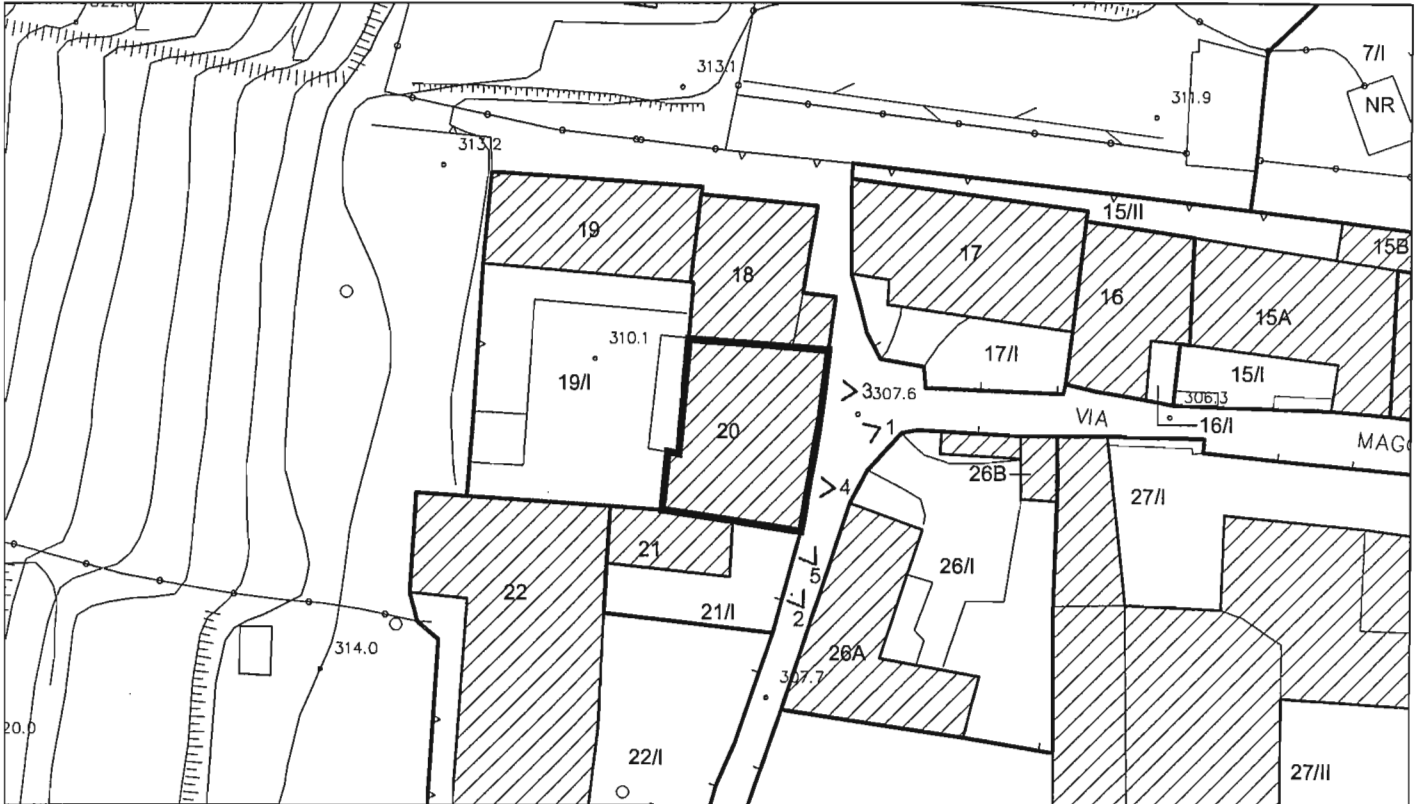
unità di rilevamento n. 20

<i>piani:</i>	fuori terra n. 2 e sottotetto utilizzabile.
<i>superficie lorda di pavimento totale mq</i>	250.
<i>condizioni fisico funzionali</i>	mediocri.
<i>trasformazioni:</i>	l'edificio è presente nel catasto del 1813, senza variazioni planimetriche.
<i>destinazione e livello d'uso:</i>	residenza, completamente utilizzato.
<i>note:</i>	l'edificio ha subito interventi puntuali, quali l'adattamento di aperture e la realizzazione di un terrazzo in calcestruzzo. edificio rilevato parzialmente.
<i>elementi di rilievo:</i>	giacitura e sagoma dell'edificio, struttura del tetto in legno, manto in coppi, portale d'ingresso ad arco in pietra, inferriate.
<i>valutazione architettonica:</i>	edificio di interesse urbanistico.

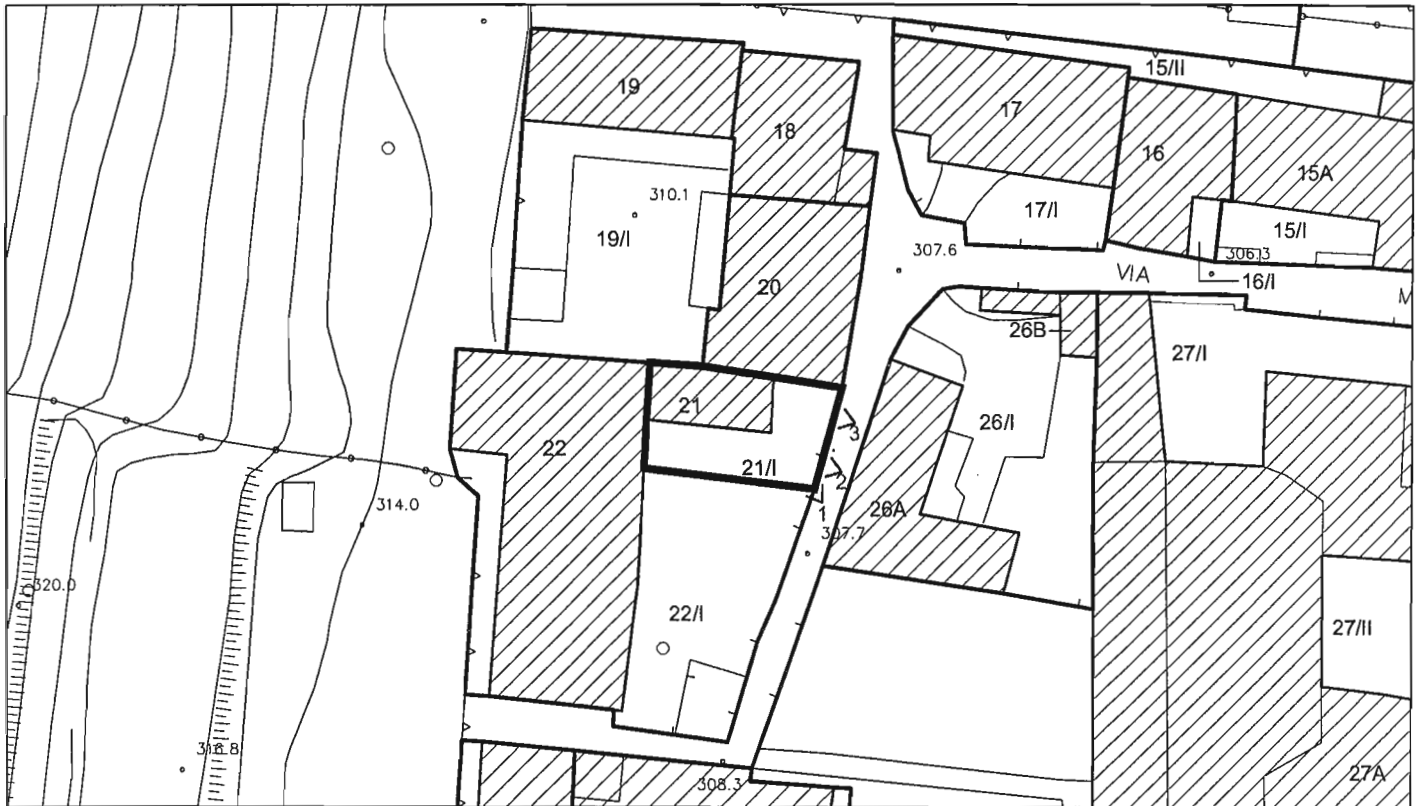
unità di rilevamento n. 21

<i>piani:</i>	fuori terra n. 3.
<i>superficie lorda di pavimento totale mq</i>	95.
<i>condizioni fisico funzionali</i>	cattive.
<i>trasformazioni:</i>	l'edificio è presente nel catasto del 1813, senza variazioni planimetriche.
<i>destinazione e livello d'uso:</i>	residenza, non utilizzato.
<i>note:</i>	l'edificio ha subito trasformazioni nella posizione e nella tipologia delle aperture. edificio rilevato parzialmente.
<i>elementi di rilievo:</i>	giacitura e sagoma dell'edificio, barriera del terrazzo sopra la scala di ingresso al secondo piano.
<i>valutazione architettonica:</i>	edificio di interesse urbanistico.

<i>descrizione:</i>	area pavimentata in calcestruzzo in evidente stato di degrado.
---------------------	--

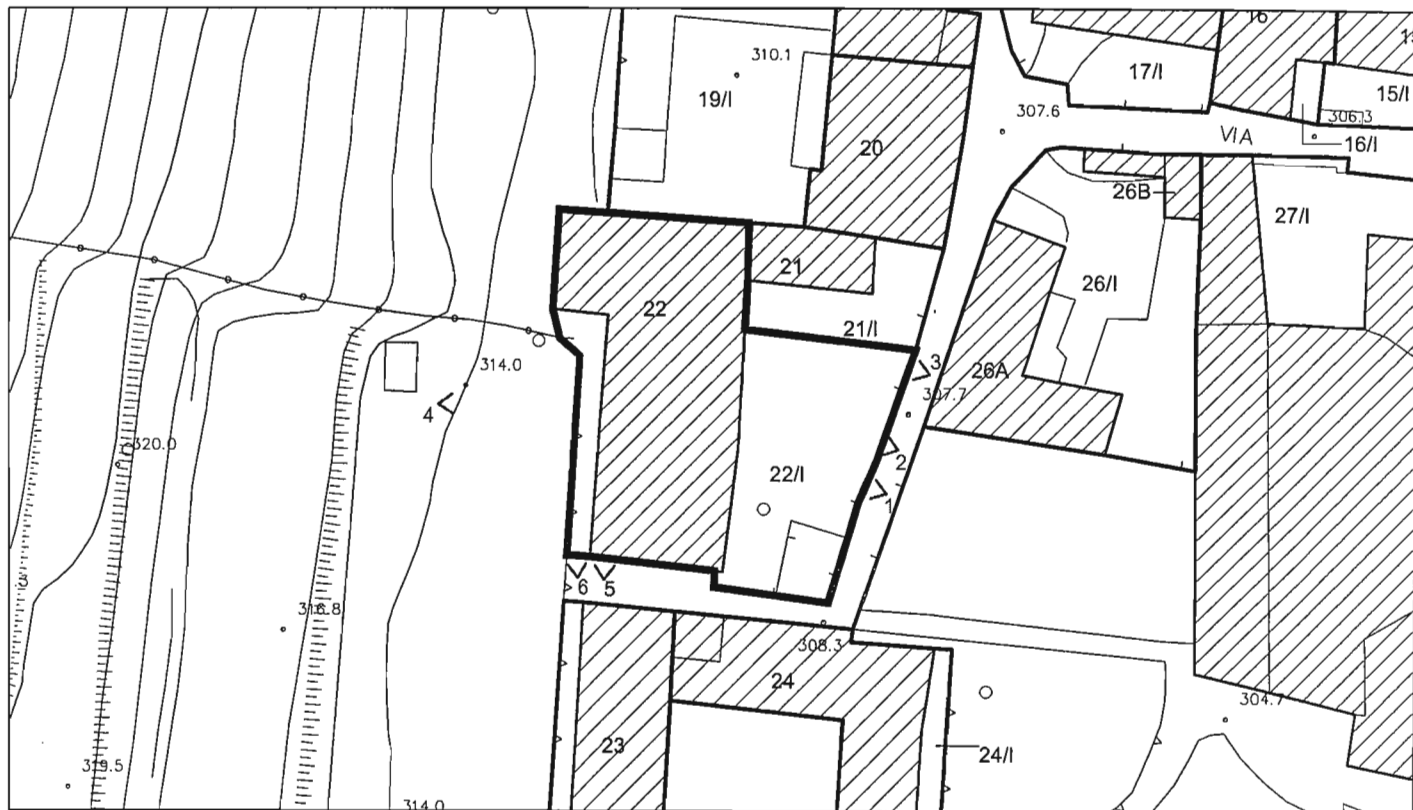
unità di rilevamento n. 22

<i>piani:</i>	fuori terra n. 3 e sottotetto utilizzabile.
<i>superficie lorda di pavimento totale mq</i>	814.
<i>condizioni fisico funzionali</i>	cattive.
<i>trasformazioni:</i>	l'edificio è presente nel catasto del 1813, senza variazioni planimetriche.
<i>destinazione e livello d'uso:</i>	rudere.
<i>note:</i>	l'edificio presenta facciate di pregio, con aperture ordinate, senza trasformazioni; aperture a d arco; all'interno si scorgono elementi di pregio; probabilmente era una residenza dei contadini che lavoravano le terre della famiglia Ghidini.
<i>elementi di rilievo:</i>	giacitura e sagoma dell'edificio, muratura in pietra, struttura del tetto in legno, manto in coppi, aperture con contorni in pietra, soffitti voltati.
<i>valutazione architettonica:</i>	edificio di interesse architettonico.

<i>descrizione:</i>	area abbandonata, coperta di rovi; presenta un muro di cinta in muratura in pietra.
---------------------	---

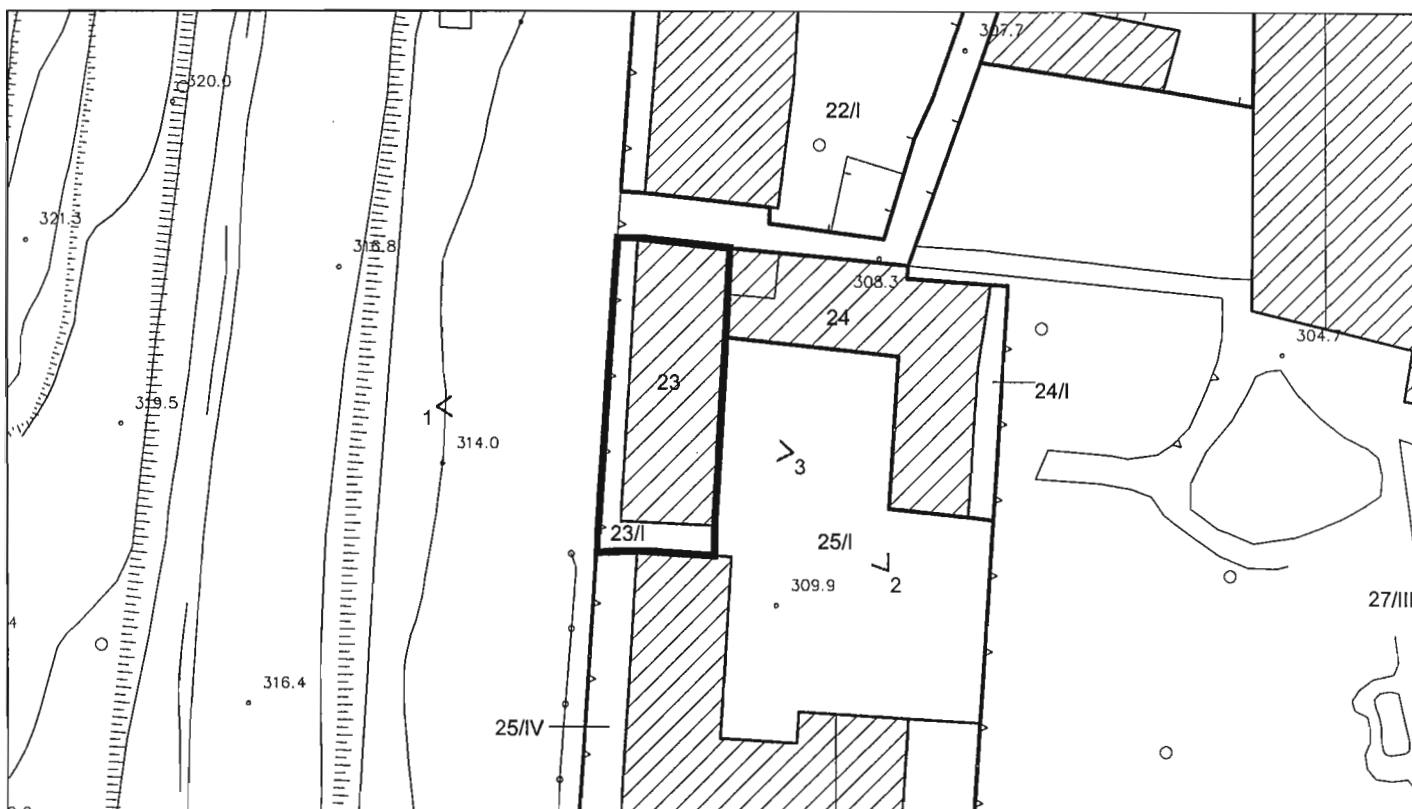
unità di rilevamento n. 23

<i>piani:</i>	fuori terra n. 2.
<i>superficie lorda di pavimento totale mq</i>	228.
<i>condizioni fisico funzionali</i>	cattive.
<i>trasformazioni:</i>	l'edificio è presente nel catasto del 1855, senza variazioni planimetriche.
<i>destinazione e livello d'uso:</i>	non utilizzato.
<i>note:</i>	l'edificio presenta facciate di pregio, con aperture ordinate, senza trasformazioni; la facciata verso il cortile presenta delle lesene e degli archi in rilievo, che oggi si presentano rivestiti da intonaco.
<i>elementi di rilievo:</i>	giacitura e sagoma dell'edificio, muratura in pietra, struttura del tetto in legno, manto in coppi, aperture con contorni in pietra, lesene ed archi in rilievo.
<i>valutazione architettonica:</i>	edificio di interesse architettonico.

descrizione: area stretta sterrata di contorno all'edificio.

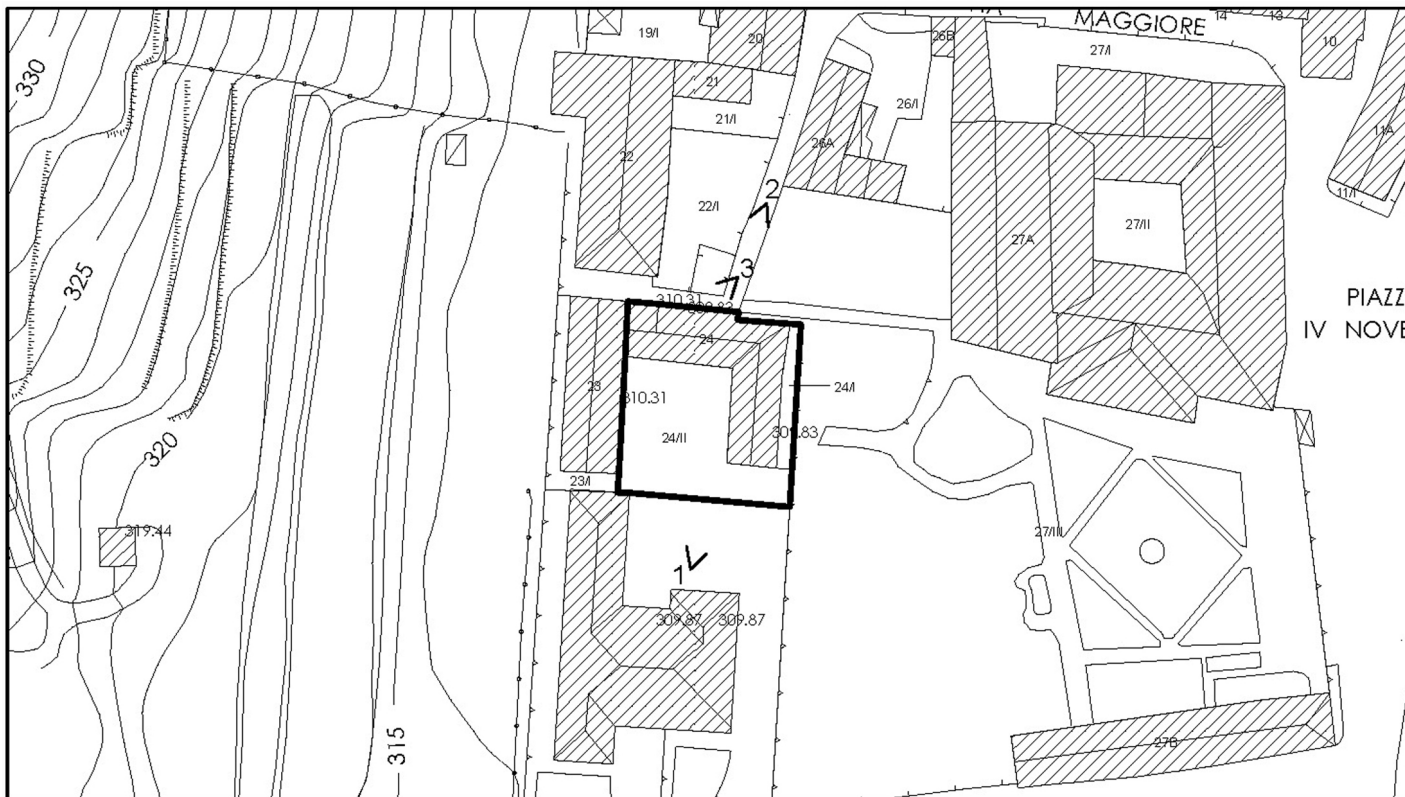
unità di rilevamento n. 24

<i>piani:</i>	fuori terra n. 2.
<i>superficie lorda di pavimento totale mq</i>	300.
<i>condizioni fisico funzionali</i>	buone.
<i>trasformazioni:</i>	l'edificio è presente nel catasto del 1813 con variazioni planimetriche.
<i>destinazione e livello d'uso:</i>	Sede degli Alpini, completamente utilizzato.
<i>note:</i>	la porzione di edificio a nord è più antica e probabilmente la facciata verso il cortile era costituita al piano terra da un porticato e al primo piano da un loggiato, di cui restano visibili solo dei pilastri intonacati. La facciata verso nord ha subito minori trasformazioni, ma non presenta particolari elementi di pregio. La parte di edificio a est è aggiunta posteriore al 1903, forse contemporanea alla ristrutturazione della parte più antica visto che ora l'edificio si presenta come una unica unità con elementi architettonici omogenei: (aperture e l'altezza dei piani e dell'edificio).

<i>elementi di rilievo:</i>	giacitura e sagoma dell'ala di edificio a nord.
<i>valutazione architettonica:</i>	edificio di interesse urbanistico.

descrizione: area con pavimentazione in calcestruzzo.

descrizione: cortile in ghiaia.

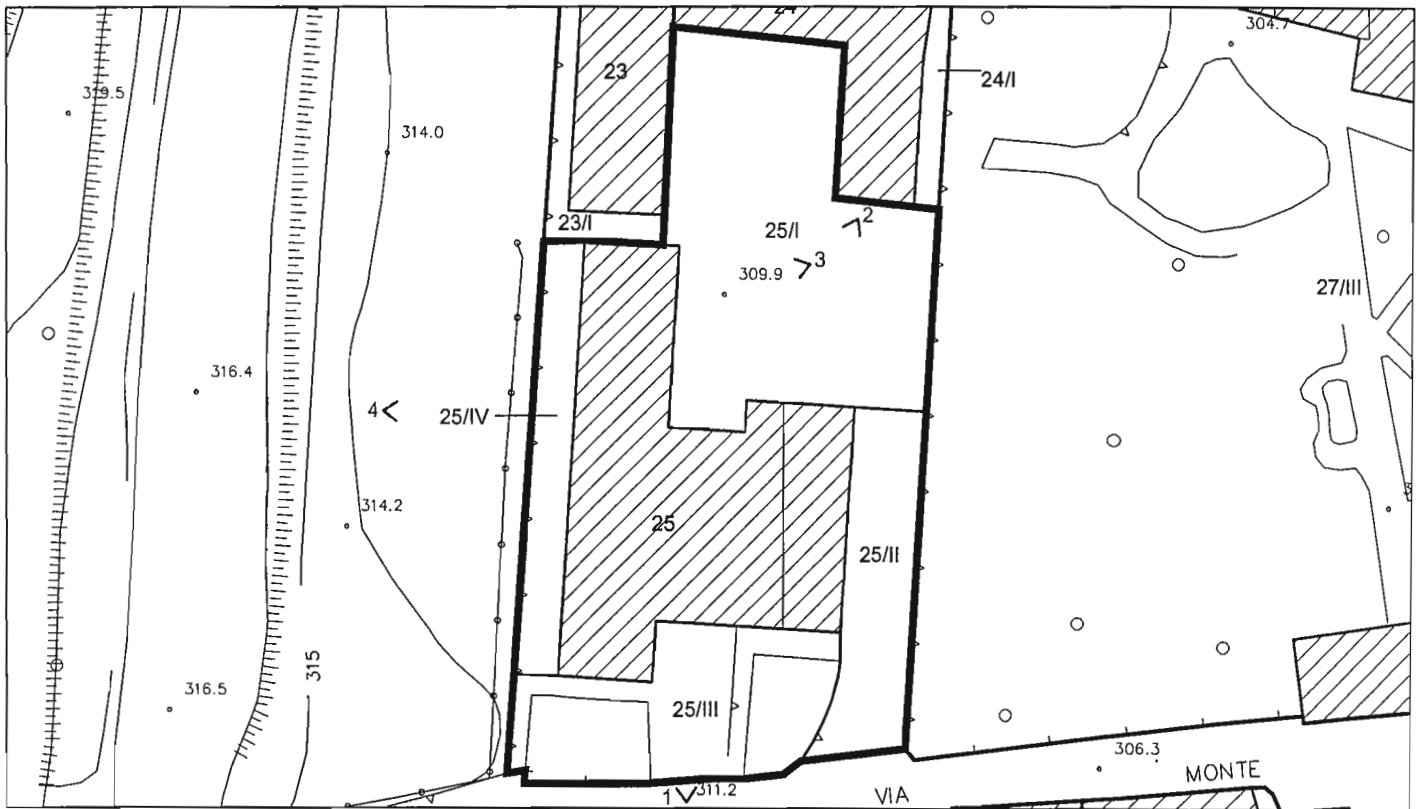
unità di rilevamento n. 25

<i>piani:</i>	fuori terra n. 2.
<i>superficie lorda di pavimento totale mq</i>	703.
<i>condizioni fisico funzionali</i>	mediocri (in corso di ristrutturazione).
<i>trasformazioni:</i>	l'edificio è recente.
<i>destinazione e livello d'uso:</i>	scuola materna parrocchiale, completamente utilizzato.
<i>elementi di rilievo:</i>	nessuno.
<i>valutazione architettonica:</i>	edificio privo di interesse architettonico .

descrizione: cortile in ghiaia.

descrizione: ingresso carrale al cortile pavimentato con calcestruzzo.

descrizione: area a giardino con percorsi pedonali con pavimentazione in lastre di porfido.
