COMUNE DI BARZANA

Piano di Governo del Territorio

All.3 STATO DI FATTO DEI BENI ISOLATI

INDAGINE SULLO STATO DI FATTO DEI BENI ISOLATI

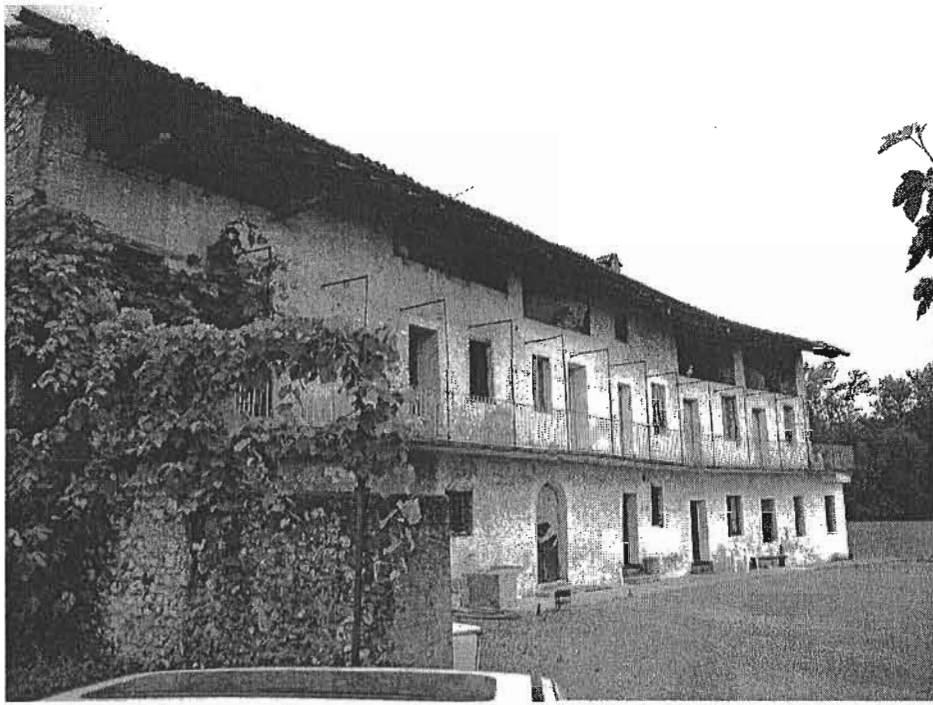
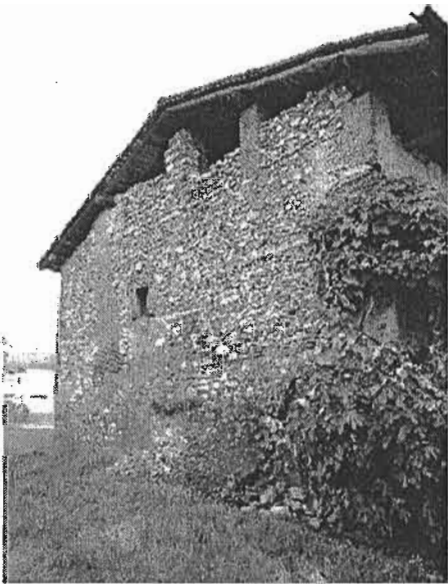
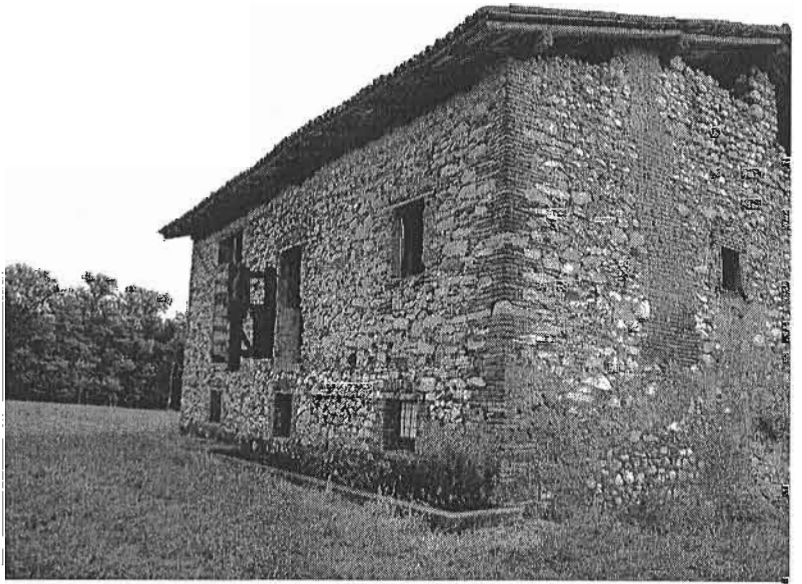
<i>piani:</i>	fuori terra n. 2 e sottotetto utilizzabile.
<i>superficie lorda di pavimento totale mq</i>	550.
<i>condizioni fisico funzionali</i>	mediocri.
<i>trasformazioni:</i>	l'edificio è presente nel catasto del 1813, ma la planimetria odierna è visibile nel catasto del 1903.
<i>destinazione e livello d'uso:</i>	mantiene la sua funzione di cascina, completamente utilizzato.
<i>note:</i>	l'edificio mantiene un aspetto storico, è costruito in muratura in pietra ancora visibile su tutte le facciate eccetto quella a sud, che è intonacata.
<i>elementi di rilievo:</i>	giacitura e sagoma dell'edificio, muratura in pietra, struttura del tetto in legno, manto in coppi.
<i>valutazione architettonica:</i>	edificio di interesse architettonico.

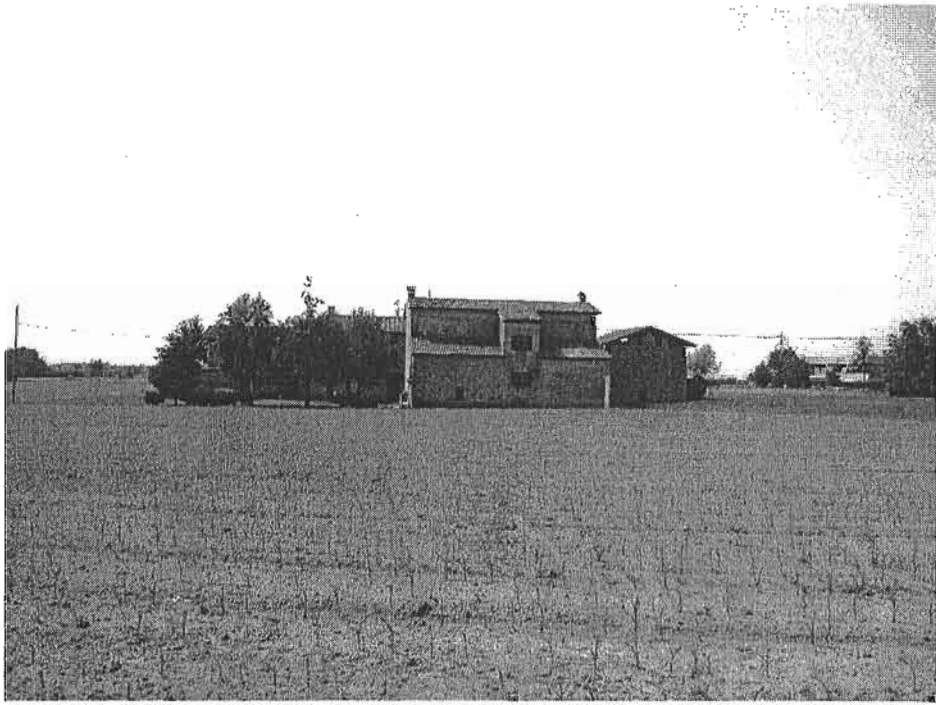
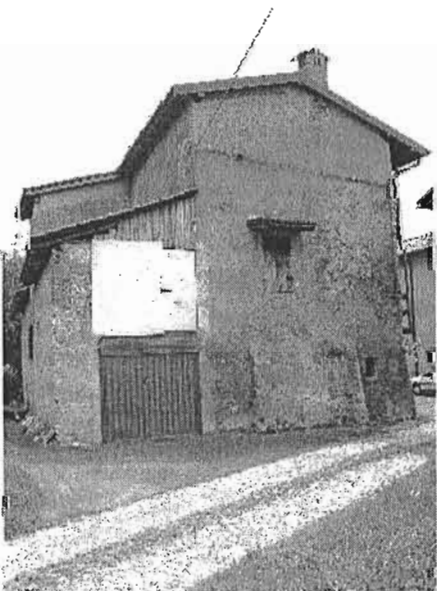
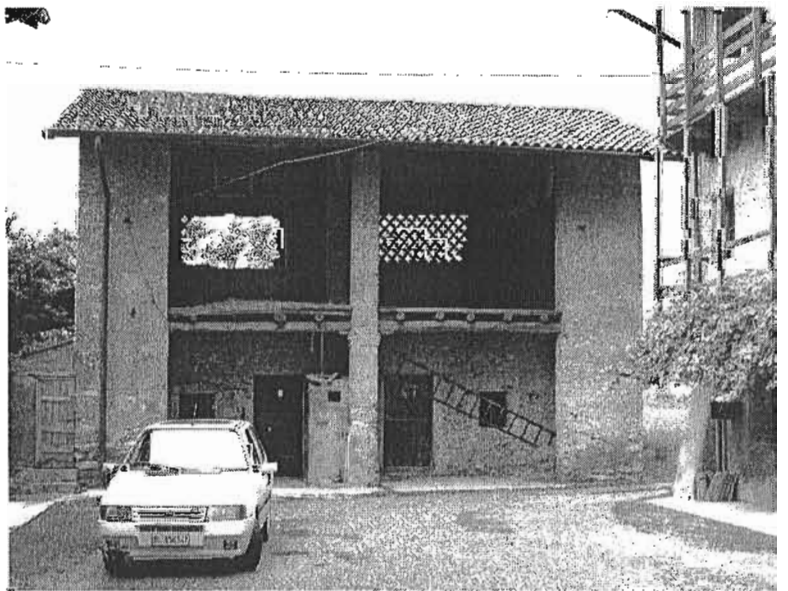
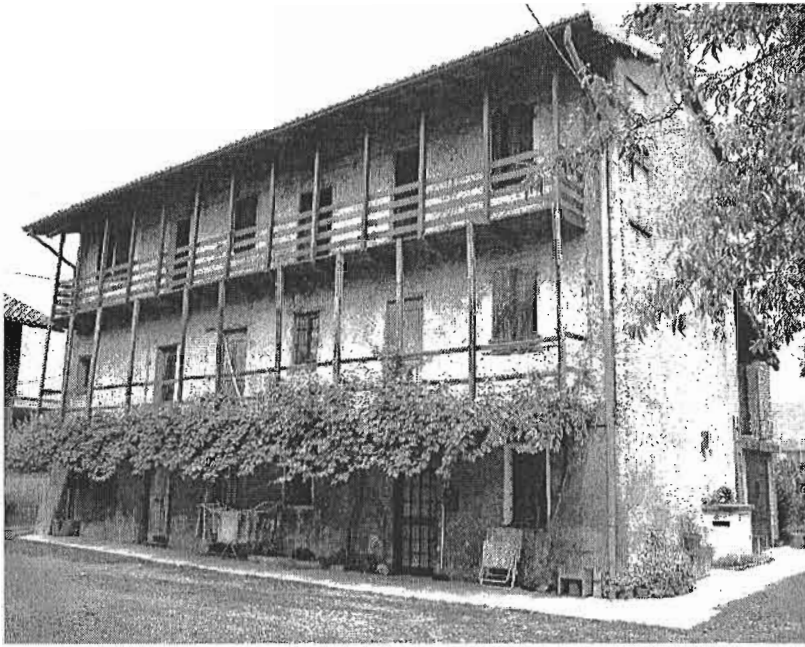
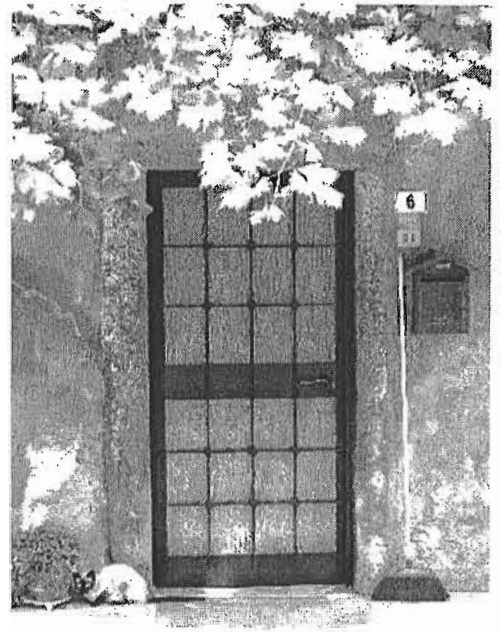
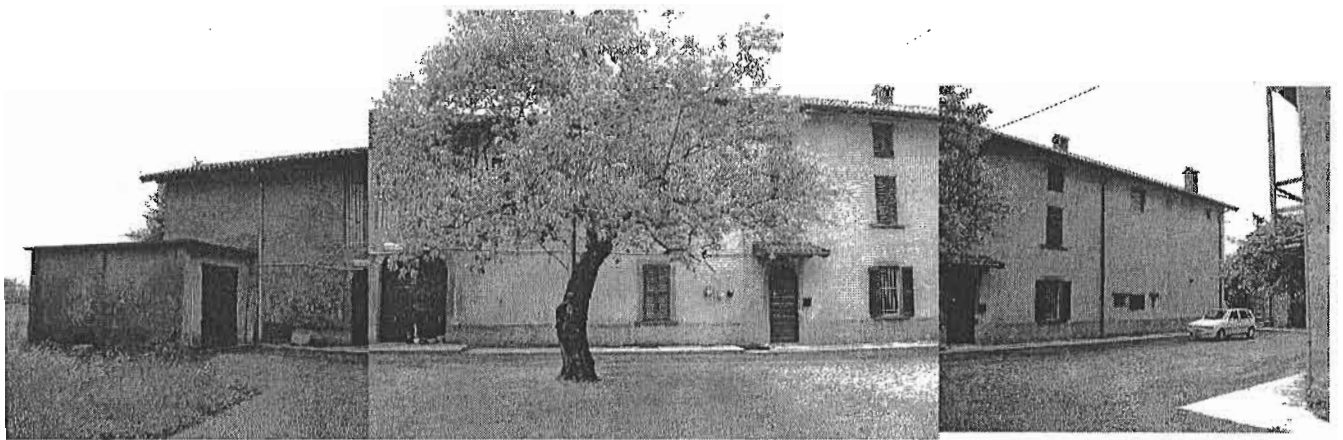
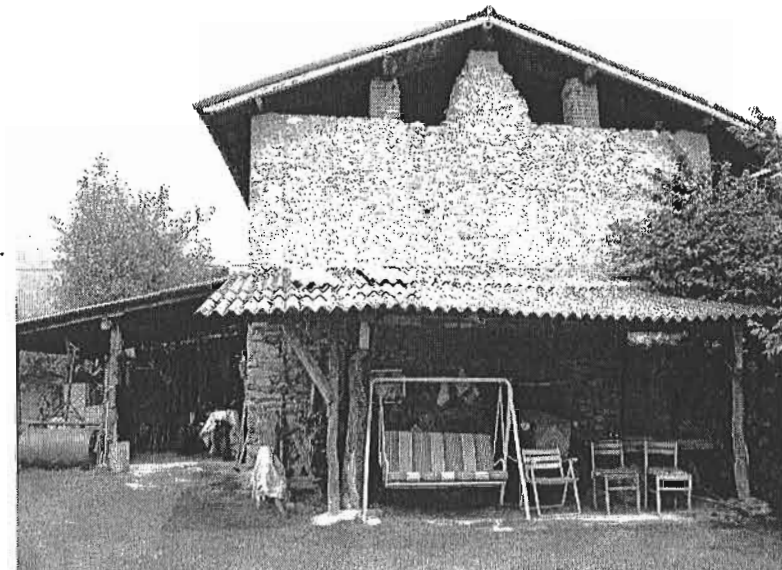
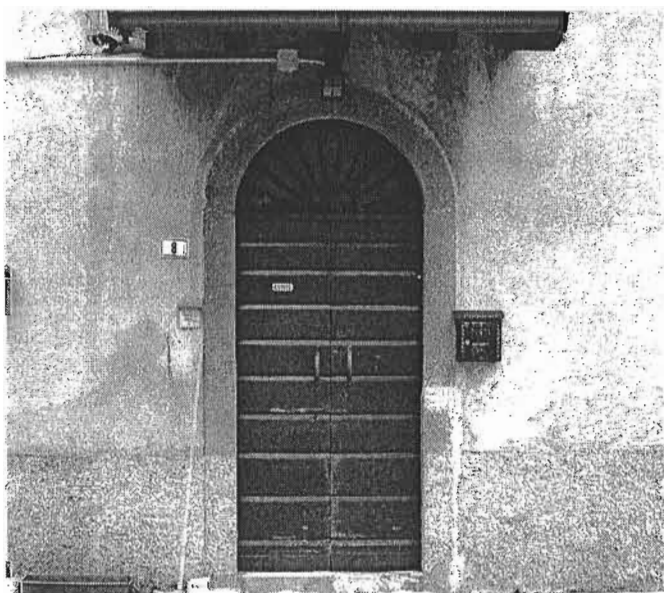
bene isolato n. 2 giugno 2002

<i>piani:</i>	fuori terra n. 3.
<i>superficie lorda di pavimento totale mq</i>	495.
<i>condizioni fisico funzionali</i>	mediocri.
<i>trasformazioni:</i>	l'edificio è presente nel catasto del 1813, ma la planimetria odierna è visibile nel catasto del 1903.
<i>destinazione e livello d'uso:</i>	mantiene la sua funzione di cascina, utilizzato al 25% (solo al piano terra).
<i>note:</i>	l'edificio mantiene un aspetto storico, è costruito in muratura in pietra, l'unica facciata che è stata modificata con aperture è quella a sud.
<i>elementi di rilievo:</i>	giacitura e sagoma dell'edificio, muratura in pietra, solai e struttura del tetto in legno, manto in coppi, balconi in legno.
<i>valutazione architettonica:</i>	edificio di interesse architettonico.

<i>piani:</i>	fuori terra n. 2.
<i>superficie lorda di pavimento totale mq</i>	170.
<i>condizioni fisico funzionali</i>	mediocri.
<i>trasformazioni:</i>	l'edificio è presente nel catasto del 1903, senza variazioni planimetriche.
<i>destinazione e livello d'uso:</i>	agricolo (fienile e deposito), completamente utilizzato.
<i>note:</i>	l'edificio mantiene un aspetto storico, ma gli sono state addossate due tettoie in legno e lastre ondulate in metallo in contrasto con l'edificato storico.
<i>elementi di rilievo:</i>	giacitura e sagoma dell'edificio, muratura in pietra, solai e struttura del tetto in legno, manto in coppi, contorni aperture in pietra.
<i>valutazione architettonica:</i>	edificio di interesse urbanistico.

<i>piani:</i>	fuori terra n. 3.
<i>superficie lorda di pavimento totale mq</i>	426.
<i>condizioni fisico funzionali</i>	buone.
<i>trasformazioni:</i>	l'edificio è presente nel catasto del 1813, ma la planimetria odierna è visibile nel catasto del 1903.
<i>destinazione e livello d'uso:</i>	residenza, completamente utilizzato.
<i>note:</i>	si presume che l'aspetto originario delle facciate sia stato modificato con chiusura di aperture esistenti e creazione di nuove; infatti la partizione delle facciate appare regolare solo in alcuni tratti; internamente è stato completamente modificato.
<i>elementi di rilievo:</i>	giacitura e sagoma dell'edificio, muratura in pietra, struttura del tetto in legno, manto in coppi, portale, davanzali e contorni delle aperture in pietra.
<i>valutazione architettonica:</i>	edificio di interesse urbanistico.

<i>piani:</i>	fuori terra n. 2.
<i>superficie lorda di pavimento totale mq</i>	152.
<i>condizioni fisico funzionali</i>	mediocri.
<i>trasformazioni:</i>	l'edificio non compare nel catasto del 1903, ma è da ritenersi edificio storico
<i>destinazione e livello d'uso:</i>	agricolo, completamente utilizzato.
<i>note:</i>	probabilmente l'edificio è stato addossato al corpo C.
<i>elementi di rilievo:</i>	giacitura e sagoma dell'edificio, muratura in pietra, solai e struttura del tetto in legno, manto in coppi, balcone in legno.
<i>valutazione architettonica:</i>	edificio di interesse architettonico.

<i>piani:</i>	fuori terra n. 1.
<i>superficie lorda di pavimento totale mq</i>	25.
<i>condizioni fisico funzionali</i>	buone.
<i>trasformazioni:</i>	l'edificio è recente.
<i>destinazione e livello d'uso:</i>	accessorio alla residenza (autorimessa), completamente utilizzato.
<i>valutazione architettonica:</i>	edificio in contrasto con l'edificato storico.

E' consentito un ampliamento di mc 300 nonché opere di ristrutturazione edilizia.

Sono consentite opere di ristrutturazione edilizia nonché di demolizione e ricostruzione ed ampliamento nella misura massima di mc 200,00.

N.B. sono consentite opere di ristrutturazione edilizia nonché ampliamento nella misura massima di mc 200,00.

Sono consentite opere di ristrutturazione, di demolizione e ricostruzione nonché di ampliamento nei limiti fissati per il CORPO D.

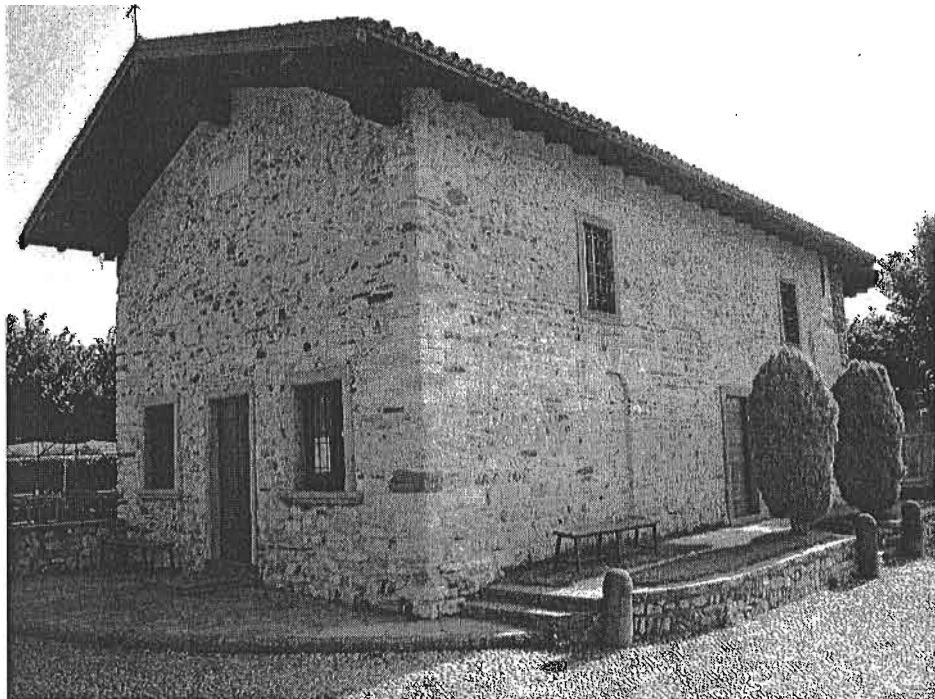
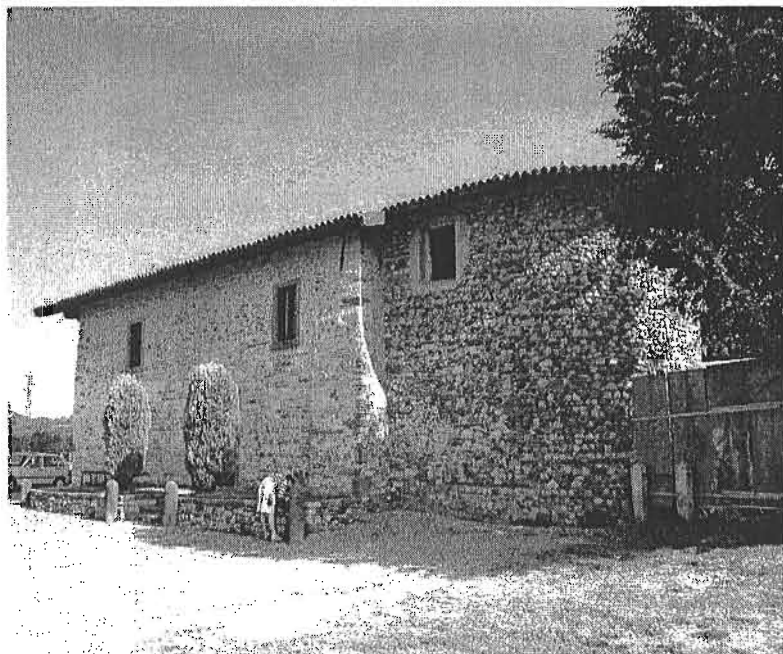
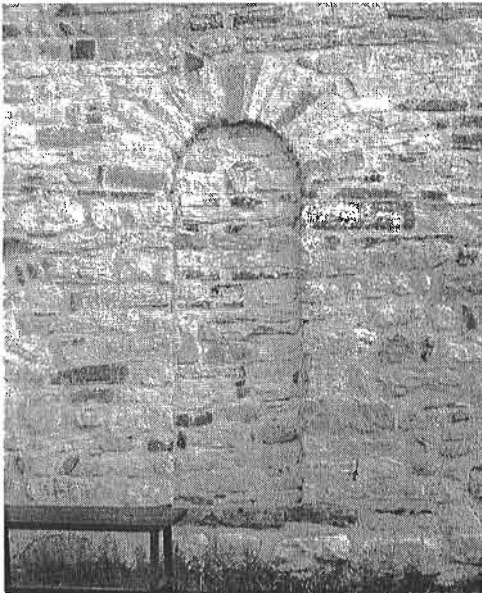
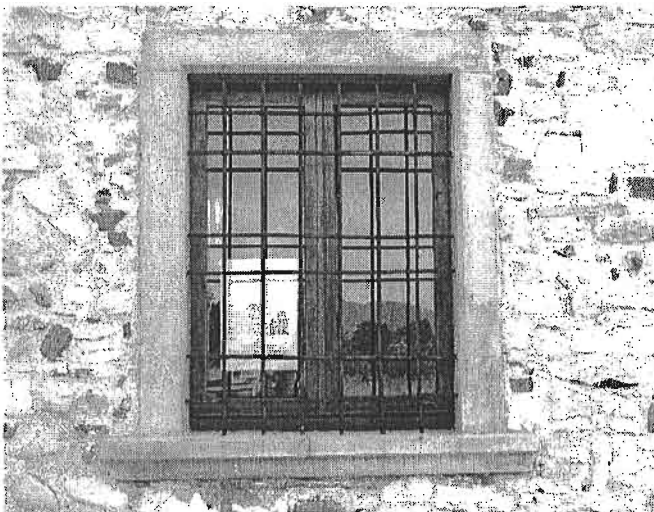
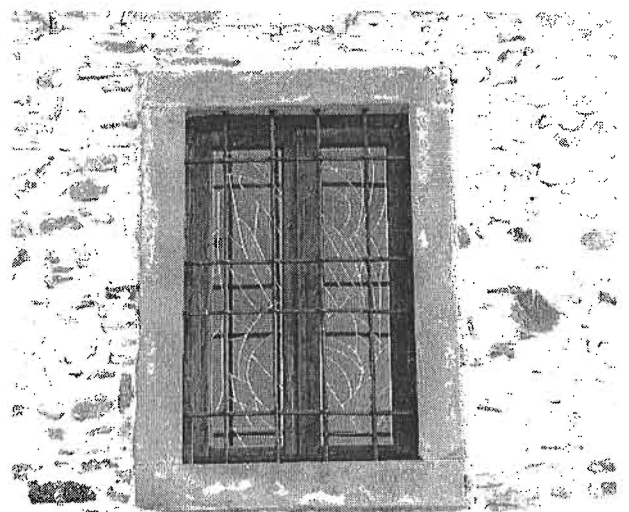
bene isolato n. 3 giugno 2002

<i>piani:</i>	fuori terra n. unico.
<i>superficie lorda di pavimento totale mq</i>	155.
<i>condizioni fisico funzionali</i>	buone.
<i>trasformazioni:</i>	l'edificio è presente nel catasto del 1813, senza variazioni planimetriche.
<i>destinazione e livello d'uso:</i>	chiesa, completamente utilizzata.
<i>note:</i>	si rimanda alla schede sulla chiesa di San Pietro contenuta nella ricerca storica.
<i>elementi di rilievo:</i>	giacitura e sagoma dell'edificio, muratura in pietra, contorni delle aperture in pietra (alcune storiche, alcune sostituite)
<i>valutazione architettonica:</i>	edificio di notevole interesse architettonico.

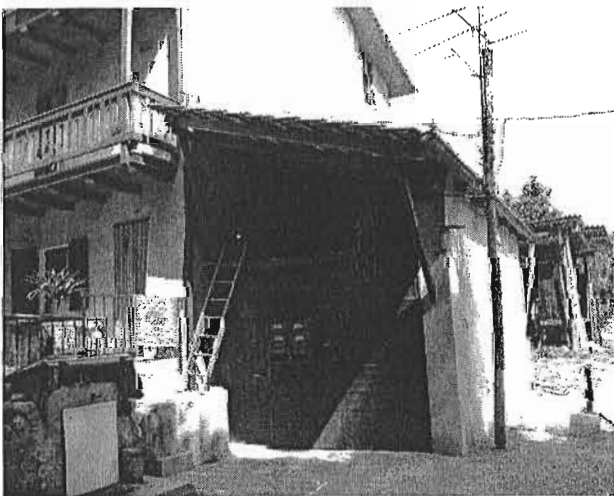
bene isolato n. 4 giugno 2002

<i>piani:</i>	fuori terra n. 3.
<i>superficie lorda di pavimento totale mq</i>	360.
<i>condizioni fisico funzionali</i>	buone.
<i>trasformazioni:</i>	l'edificio è presente nel catasto del 1813, ma la planimetria ha subito trasformazioni.
<i>destinazione e livello d'uso:</i>	l'edificio ha mantenuto la sua funzione di cascina, completamente utilizzata.
<i>note:</i>	l'edificio è stato completamente ristrutturato.
<i>elementi di rilievo:</i>	giacitura e sagoma dell'edificio.
<i>valutazione architettonica:</i>	edificio di interesse urbanistico.

<i>condizioni fisico funzionali</i>	mediocri.
<i>trasformazioni:</i>	edifici recenti.
<i>destinazione e livello d'uso:</i>	depositi agricoli, completamente utilizzati.
<i>note:</i>	sono edifici realizzati con pilastri in muratura e coperture in lamiera metallica ondulata.
<i>elementi di rilievo:</i>	nessuno.
<i>valutazione architettonica:</i>	edificio privi di interesse architettonico.

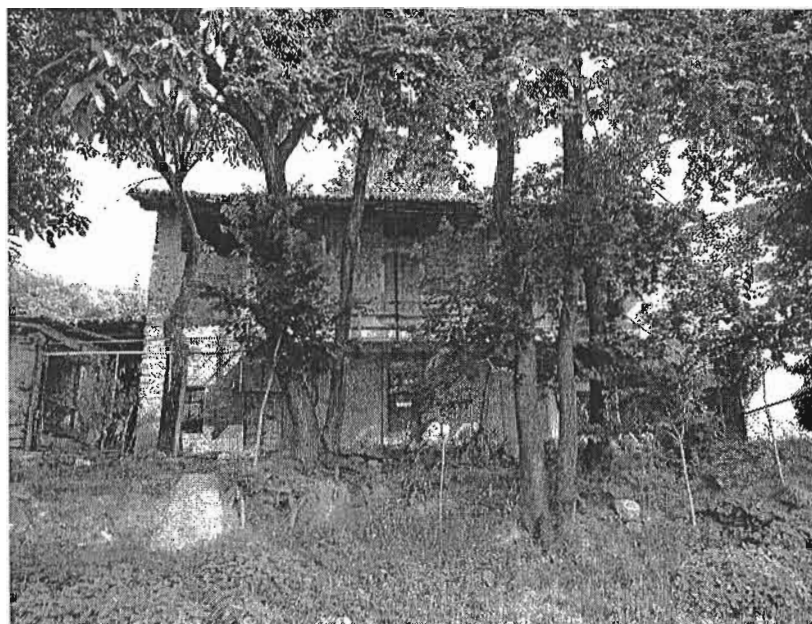
<i>piani:</i>	fuori terra n. 2 e sottotetto utilizzabile.
<i>superficie lorda di pavimento totale mq</i>	180.
<i>condizioni fisico funzionali</i>	mediocri.
<i>trasformazioni:</i>	l'edificio è presente nel catasto del 1903, senza variazioni planimetriche.
<i>destinazione e livello d'uso:</i>	agricola, utilizzata al 50%.
<i>note:</i>	l'edificio mantiene un aspetto storico.
<i>elementi di rilievo:</i>	giacitura e sagoma dell'edificio, muratura in pietra, struttura del tetto in legno, contorni delle aperture in pietra, balconi in legno.
<i>valutazione architettonica:</i>	edificio di interesse architettonico.

<i>piani:</i>	fuori terra n. 1.
<i>superficie lorda di pavimento totale mq</i>	27.
<i>condizioni fisico funzionali</i>	mediocri.
<i>trasformazioni:</i>	edificio recente.
<i>destinazione e livello d'uso:</i>	deposito agricolo, completamente utilizzato.
<i>note:</i>	è una tettoia in legno con copertura in coppi.
<i>elementi di rilievo:</i>	nessuno.
<i>valutazione architettonica:</i>	edificio privo di interesse architettonico.

Sono consentite opere di ristrutturazione edilizia nonché di ampliamento nel limite massimo di 200 mq di superficie lorda di pavimento.

Sono consentite opere di ristrutturazione edilizia di demolizione e ricostruzione nonché di ampliamento nei limiti previsti per il CORPO A.

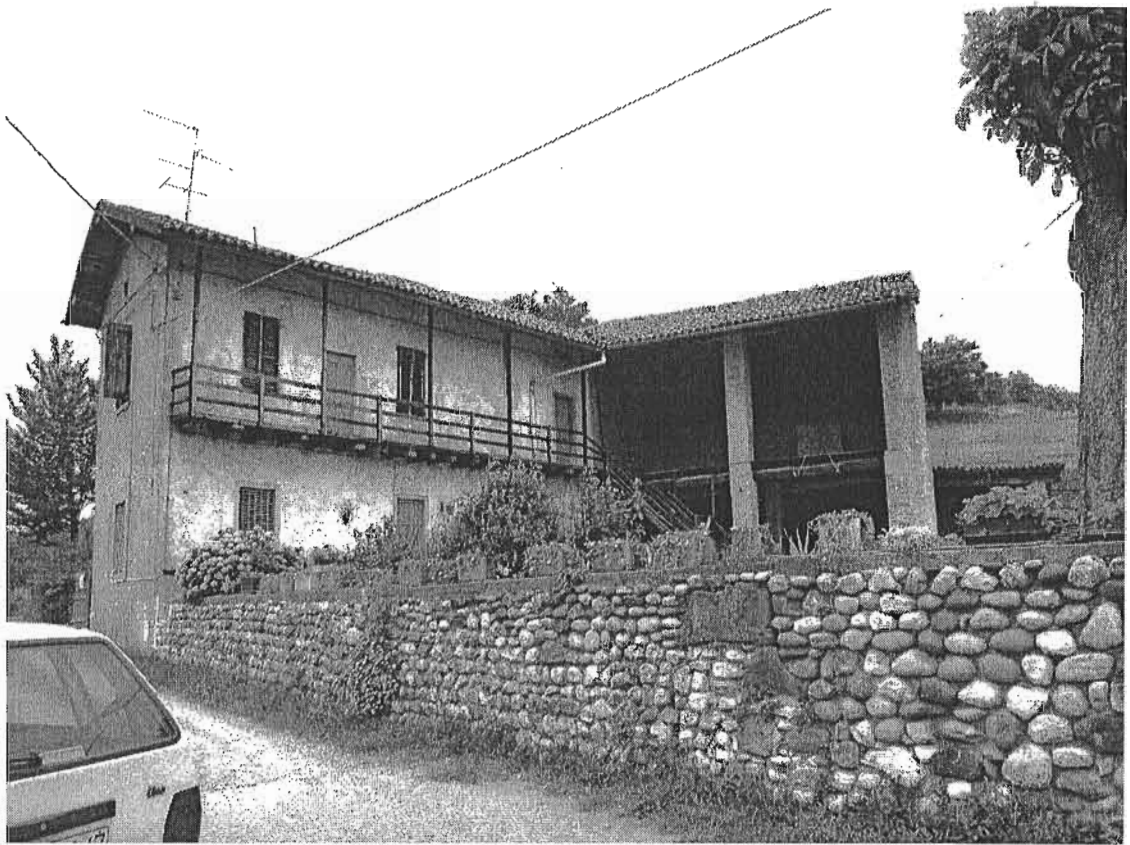
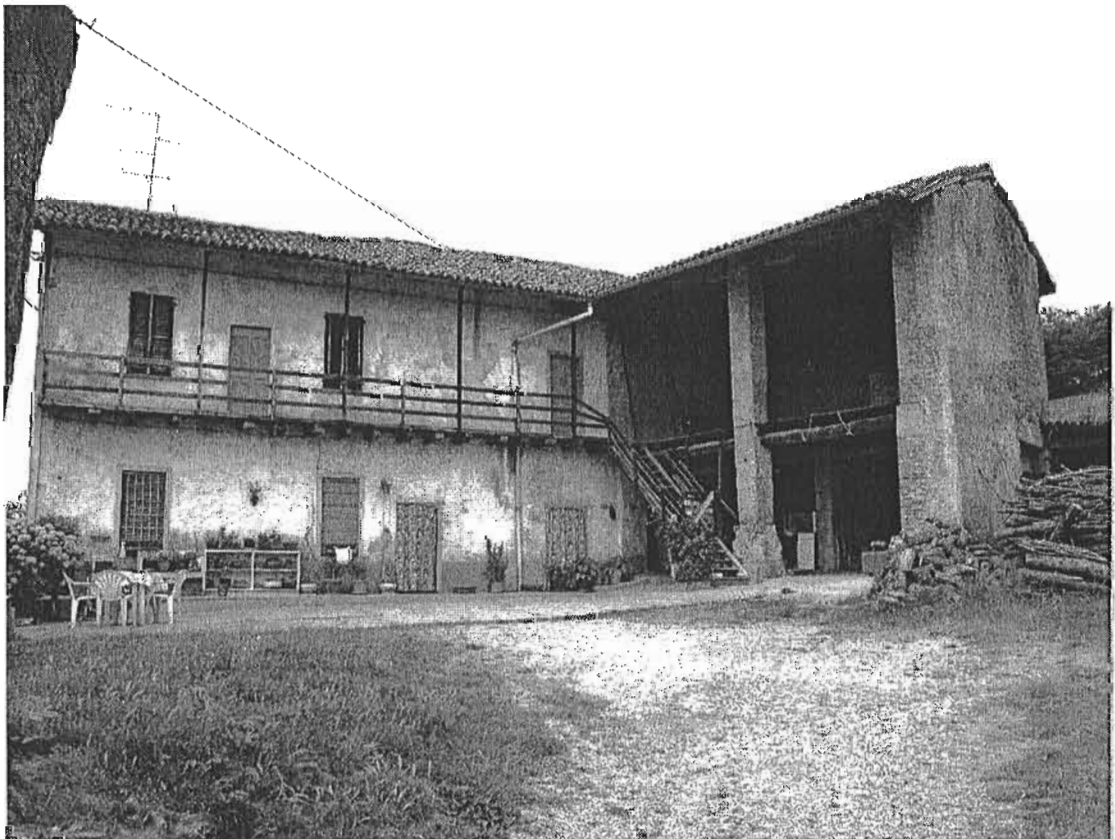
bene Isolato n. 6 giugno 2002

<i>piani:</i>	fuori terra n. 2.
<i>superficie lorda di pavimento totale mq</i>	320.
<i>condizioni fisico funzionali</i>	mediocri.
<i>trasformazioni:</i>	l'edificio è presente nel catasto del 1813, ma ha subito variazioni planimetriche
<i>destinazione e livello d'uso:</i>	mantiene la sua funzione di cascina, completamente utilizzata.
<i>note:</i>	l'edificio che ci si presenta oggi, è probabilmente stato costruito tra il 1855 e il 1903 ed è costituito da un corpo residenziale e uno adibito a fienile.
<i>elementi di rilievo:</i>	giacitura e sagoma dell'edificio, struttura del tetto in legno, manto di copertura in coppi, balconi in legno.
<i>valutazione architettonica:</i>	edificio di interesse urbanistico.

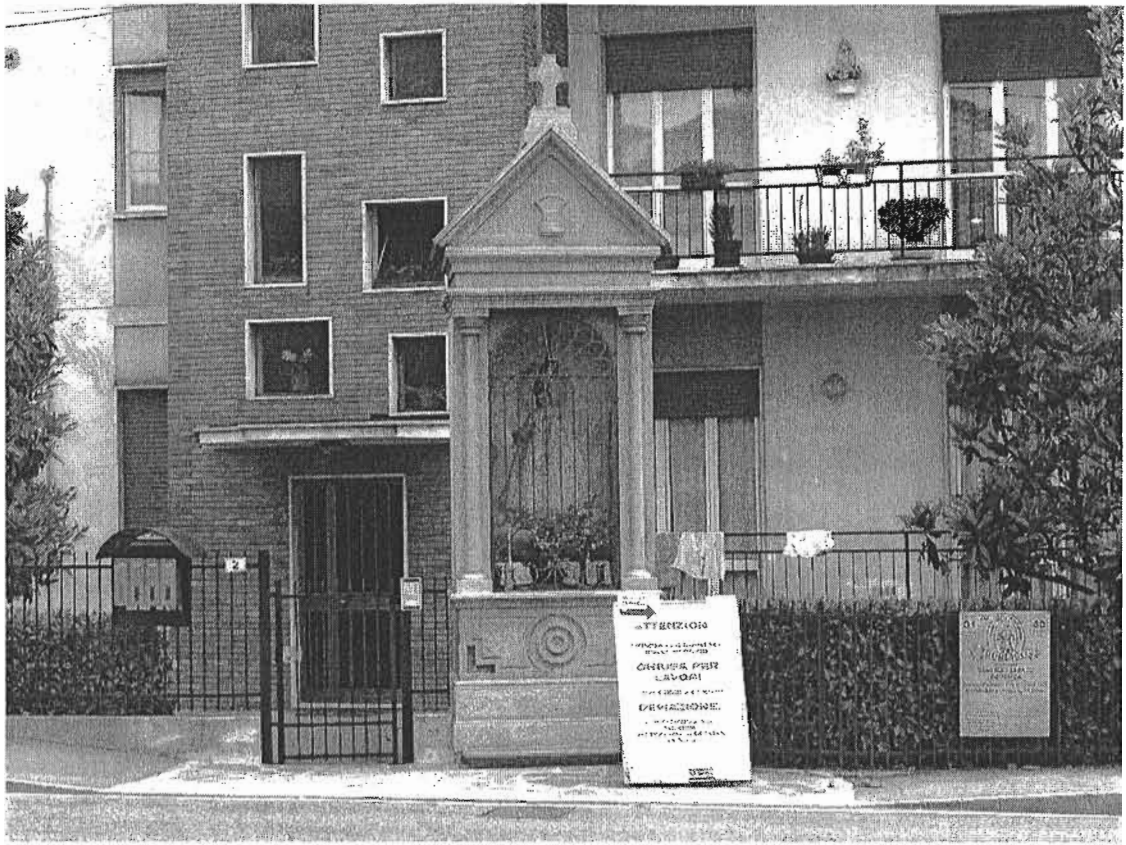
condizioni fisico funzionali

buone.

E' una cappellina con la facciata in arenaria costruita negli anni 20 del XX secolo da un reduce della Grande Guerra come ex voto. (G. Medolago, "Barzana ed il suo territorio", 1995)

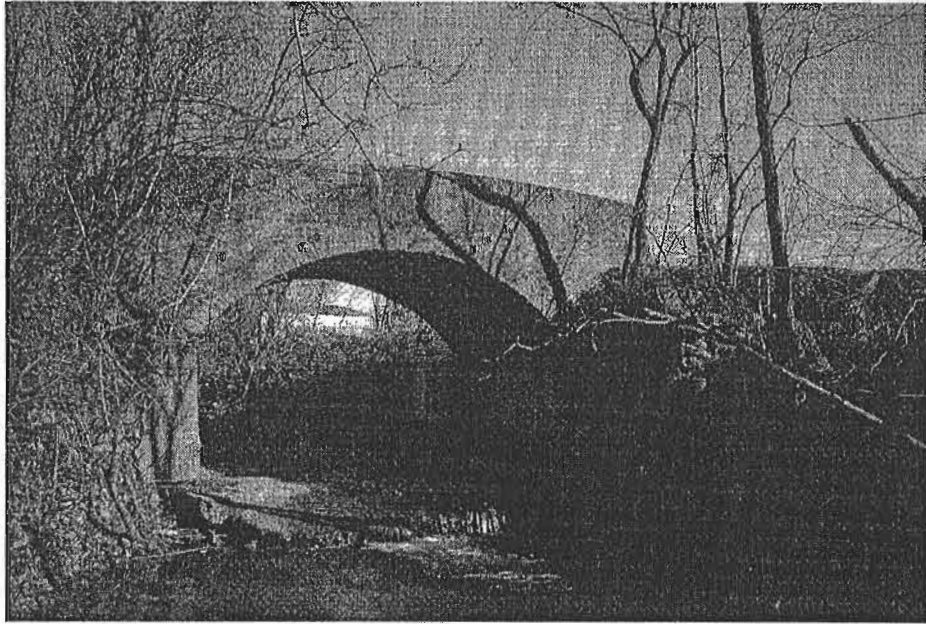
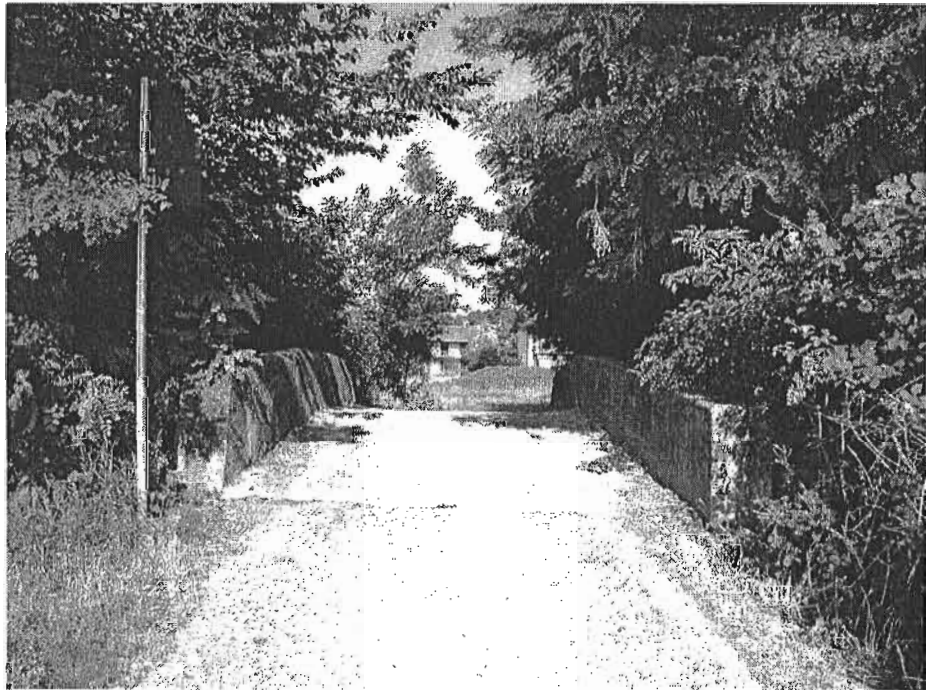
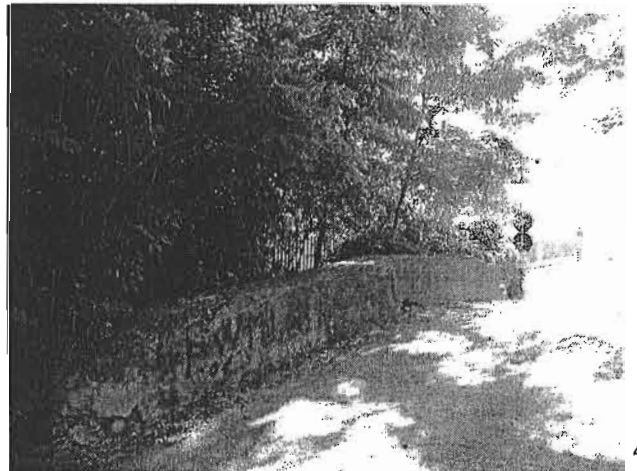
condizioni fisico funzionali

mediocri.

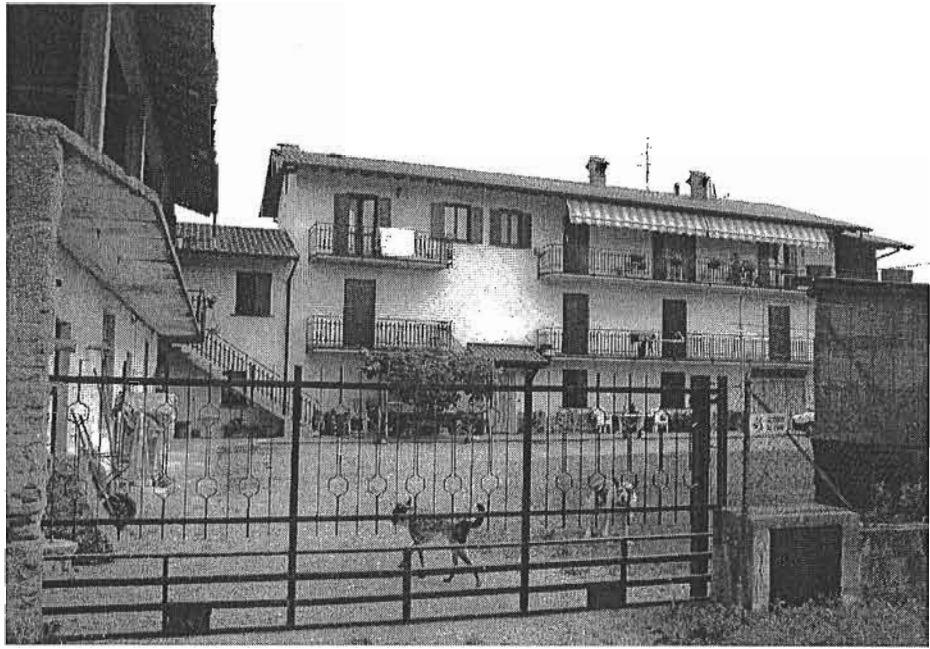
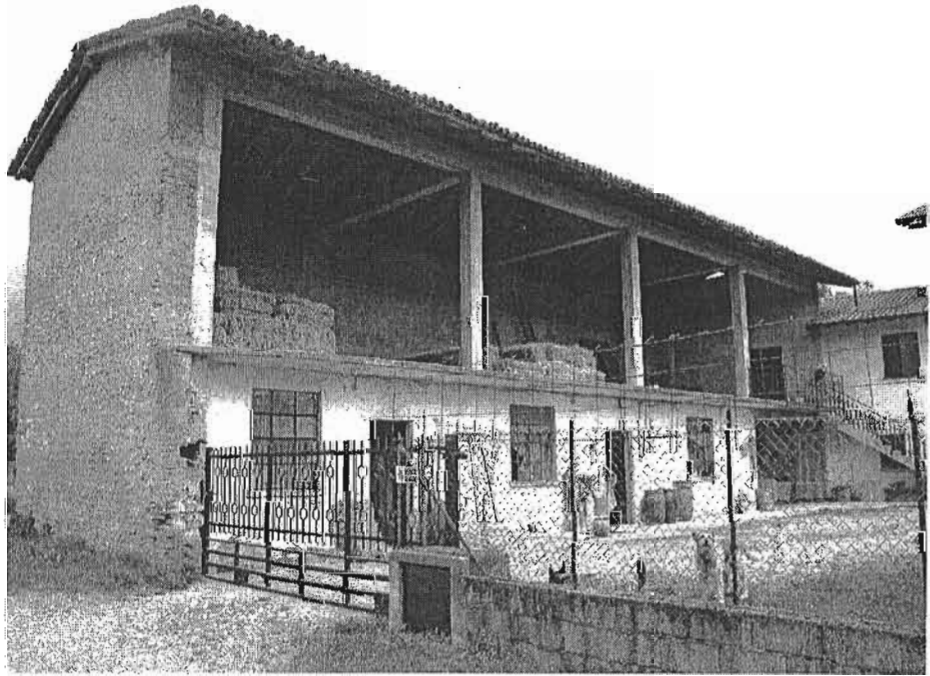
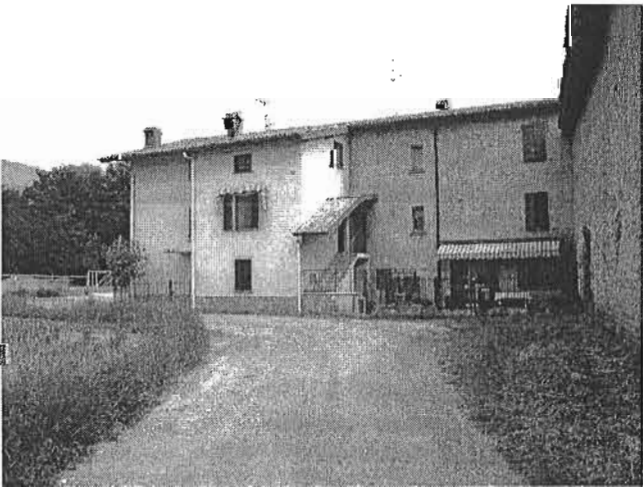
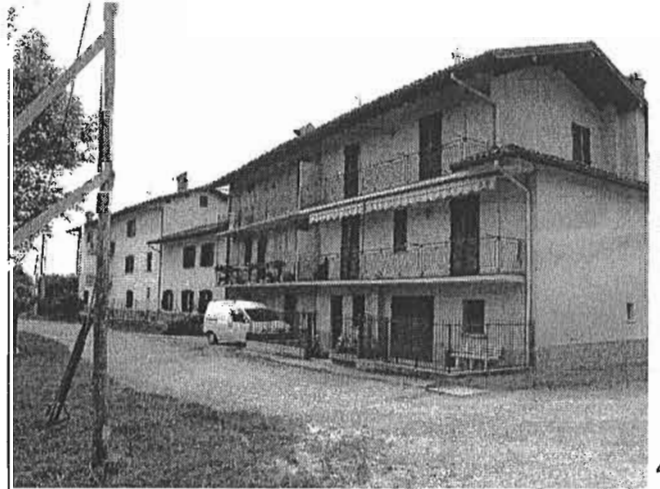
bene isolato n. 10 giugno 2002

<i>piani:</i>	fuori terra n. 3.
<i>superficie lorda di pavimento totale mq</i>	468.
<i>condizioni fisico funzionali</i>	buone.
<i>trasformazioni:</i>	l'edificio è presente nel catasto del 1813, senza variazioni planimetriche.
<i>destinazione e livello d'uso:</i>	residenza, completamente utilizzato.
<i>note:</i>	l'edificio è stato completamente ristrutturato e ha perso il suo aspetto originario.
<i>elementi di rilievo:</i>	giacitura e sagoma dell'edificio.
<i>valutazione architettonica:</i>	edificio di interesse urbanistico.

<i>piani:</i>	fuori terra n. 2.
<i>superficie lorda di pavimento totale mq</i>	120.
<i>condizioni fisico funzionali</i>	buone.
<i>trasformazioni:</i>	l'edificio è presente nel catasto del 1813, senza variazioni planimetriche.
<i>destinazione e livello d'uso:</i>	residenza, completamente utilizzato.
<i>note:</i>	l'edificio è stato completamente ristrutturato e ha perso il suo aspetto originario.
<i>elementi di rilievo:</i>	giacitura e sagoma dell'edificio.
<i>valutazione architettonica:</i>	edificio di interesse urbanistico.

<i>piani:</i>	fuori terra n. 3.
<i>superficie lorda di pavimento totale mq</i>	552.
<i>condizioni fisico funzionali</i>	buone.
<i>trasformazioni:</i>	l'edificio è presente nel catasto del 1813, tra il 1855 ed il 1903 è stato aggiunto il corpo che sporge verso sud ovest.
<i>destinazione e livello d'uso:</i>	residenza, completamente utilizzato.

note: l'edificio è stato completamente ristrutturato e ha perso il suo aspetto originario.

condizioni fisico funzionali mediocri.

note: l'edificio è stato ristrutturato e modificato (è visibile una nuova struttura in calcestruzzo armato); ma la facciata verso sud ovest e quella verso nord est mantengono la loro struttura in muratura in pietra.

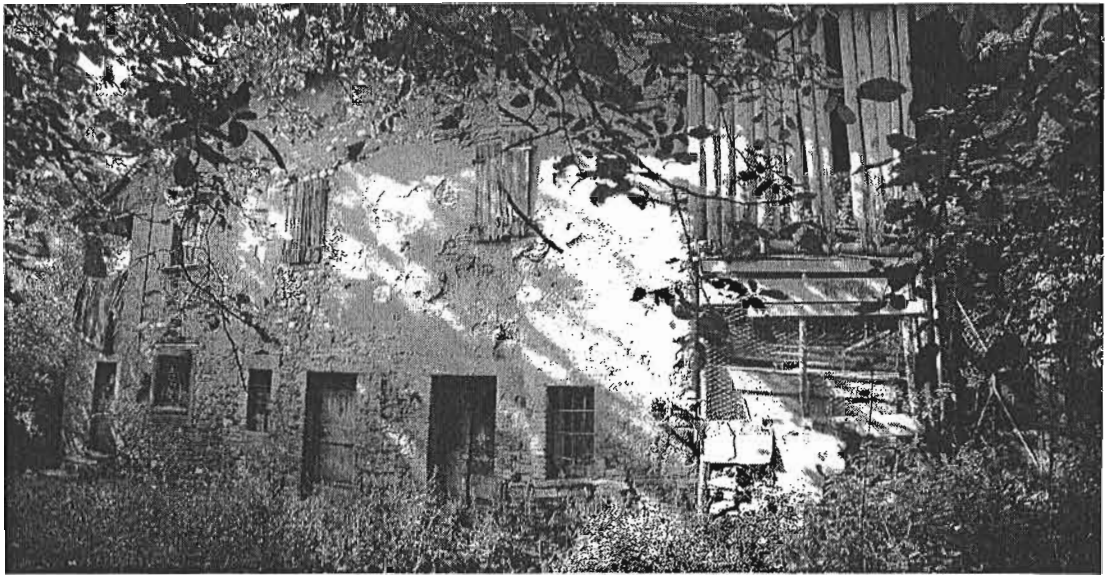
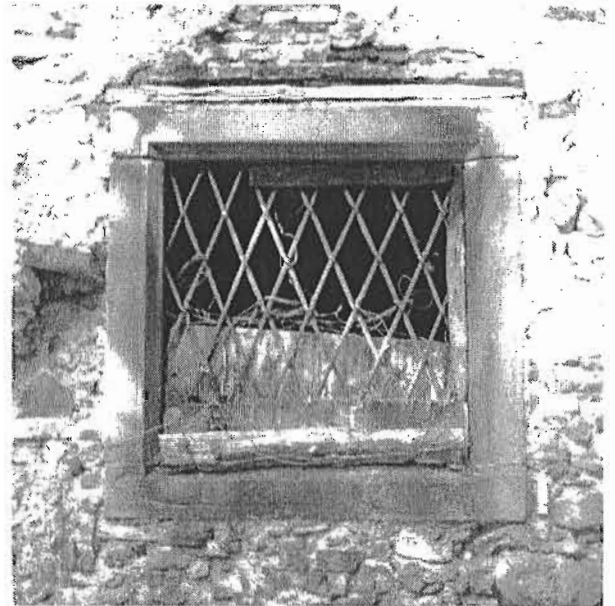
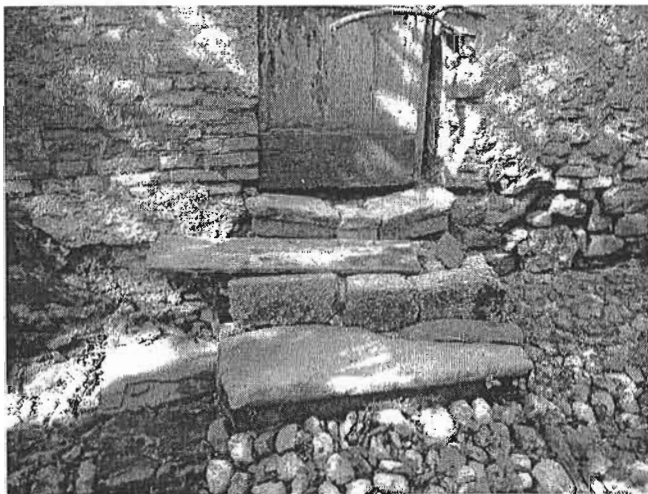
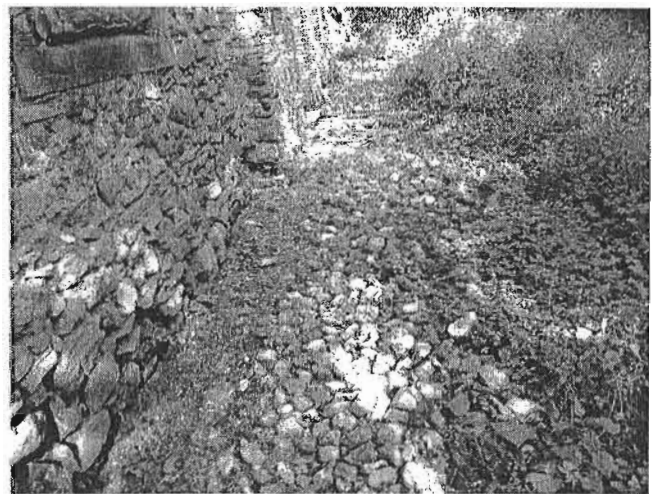
<i>piani:</i>	fuori terra n. 2 e sottotetto utilizzabile.
<i>superficie lorda di pavimento totale mq</i>	210.
<i>condizioni fisico funzionali</i>	cattive.
<i>trasformazioni:</i>	l'edificio è presente nel catasto del 1903, senza variazioni planimetriche.
<i>destinazione e livello d'uso:</i>	abbandonata.
<i>note:</i>	l'edificio è stato rimaneggiato
<i>elementi di rilievo:</i>	giacitura e sagoma dell'edificio, contorni di aperture e gradini d'ingresso in pietra.
<i>valutazione architettonica:</i>	edificio di interesse urbanistico.
